# 電力研究簡訊

98年第3季 (9807 No.73)

台電綜合研究所

## 二、T91 與 TP347H 爐管異種金屬鉗道破損肇因分析

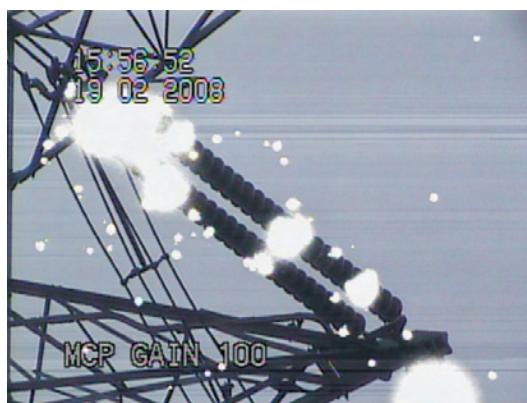
345kV 中火中港南線 011 號塔、345kV 核三龍崎線 005 號塔、027 號塔裝掛塗抹導電性矽油膏之碍子連進行不定期紫外光放電觀察之結果，於塗抹導電矽油膏前各碍子連均有放電現象，塗抹導電矽油膏初期，放電現象均消失，但於塗膏後約半年進入鹽霧季時再進行觀測，仍出現部分碍子之放電現象，至 12 月以後嚴重鹽霧季期間放電轉趨激烈，特別是鹽害為特重度地區之中火中港南線 011 號塔放電更為劇烈，經過拆撤試驗，其絕緣特性亦顯示與長期加壓測試場之試樣情況類似，顯示塗抹後改善效果不大。

圖 1 345kV 線路塗膏 11 個月紫外光放電觀測

本研究計畫之成果為經由實驗室測試、長期加壓測試場及實際線路試用觀測及拆試，綜合研判「導電性矽油膏」使用於改善半導電袖碍子特性時，對碍子袖層薄化之現象並無法完全防止而僅轉移部位，對嚴重污損時持續電弧造成內部熱龜裂絕緣劣化之本質並無法改變，且塗佈施工方式增加現場工作人員維護上之負擔，建議不加以使用，此項結論可供供電處維護上參考。

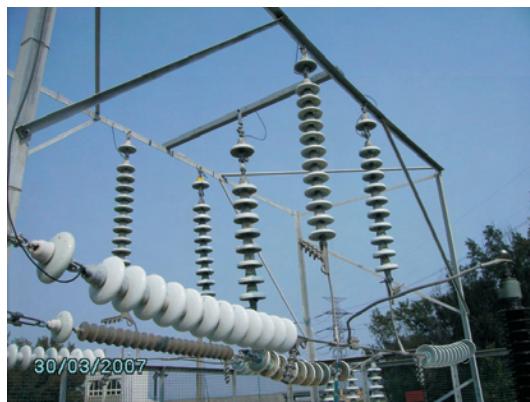
導電性矽油膏基本上係以絕緣矽油膏為基材，再添加導電性填充物混合而成。安裝於彰濱長期加壓測試場的試樣礙子，主要係使用 94 年度高屏供電區處委託本所技術服務案之試樣，其共同特徵係有許多礙子半導電袖層均在礙子銷附近發生薄化之現象。對長期加壓後之 B-66、B-25、B-46 碓子做電性試驗，測試結果顯示，無論是懸垂連或拉線連，塗抹導電性矽油膏後，污損物附著乾燥狀態下，交流閃絡電壓值反而降低，亦即絕緣特性變差，探究其原因應係礙子銷周圍塗抹導電矽油膏後污損物附著於表面，而此類矽油膏與絕緣矽油膏不同，短期間內即發生硬化現象而不具包覆污損物之阿米巴作用，污損物積存於導電矽油膏表面反使有效絕緣洩漏距離降低，且在塗佈與未塗佈之介面因電極延伸

作用產生較強電場，容易在該部位發生放電現象。

圖 2 彰濱 161kV 長期加壓測試場吊掛試樣

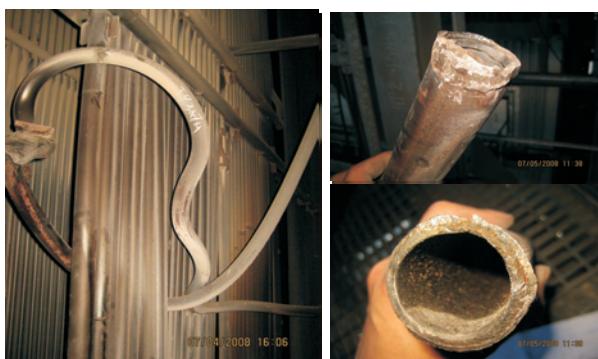
國內某電廠之鍋爐運轉 7 年餘，其中高溫過熱器管係由 TP347H 與 T91 異種金屬鉗接製成，民國 97 年 6 月於 T91 側之鉗道發生爆管，為瞭解爆管發生原因進行損壞肇因分析，該爐管之外徑均為 44.5 mm，T91 之厚度為 5.08mm，TP347H 之厚度為 5.59mm。圖 1 為爐管破損情形。

圖 1 破損爐管外觀

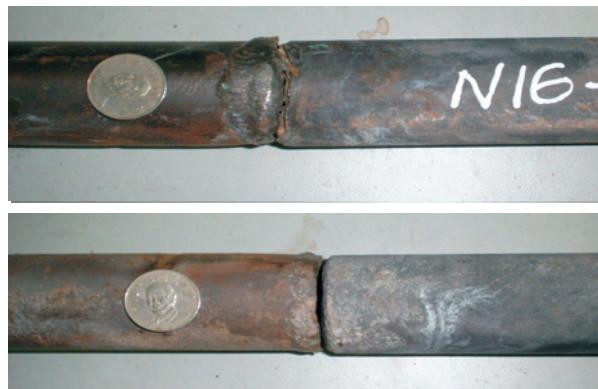
圖 2 T91 與 TP347H 損壞爐管組合後之鉗道與圓周裂縫外觀，顯示圓周鉗冠寬度不一

將破斷之兩側爐管組合後如圖 2 所示，其中上圖顯示鉗道寬度約 22mm，下圖為另一面之鉗道寬度約 10mm。兩者圓周鉗道寬度不一，可能是鉗接時兩邊對鉗之爐管端面不平或管夾對齊作業失誤所致；圖 3 為鉗道截斷面形貌，從內壁鉗道過度凸起與鉗道截斷面所呈現寬度不一之形貌，顯示鉗接品質極為不良。

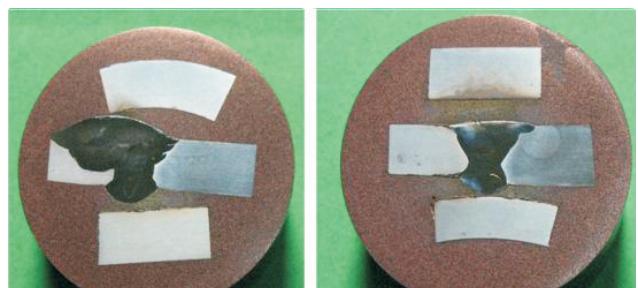
圖 3 鉗道之截斷面全貌

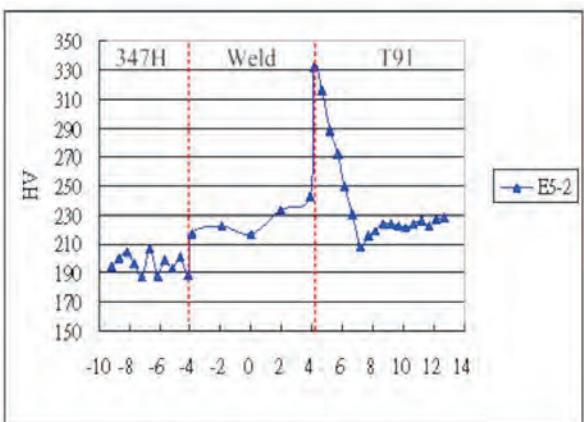
理溫度太高，增大析出物體積，使得差排快速回復，造成硬度和潛變強度下降，以上之結果均會在熱影響區之細晶區發生龜裂，即一般所稱 Type IV cracking。T91 新材料經過正常之  $750^{\circ}\text{C} \times 2\text{Hrs}$  热處理後其硬度約 HV220-HV260。圖 4 為文獻上 T91 材料經過  $600^{\circ}\text{C} \times 147\text{MPa}$  長達 2801 小時潛變破斷試驗後發生 TypeIV 破裂之硬度比較。圖 5 為此次破損管件之硬度分佈情形，其中 TP347H (含熱影響區) 之硬度 HV185-HV210，符合 ASTM 規範之不超過 HV220 規定。鋸道硬度 HV225-HV245，T91 母材硬度界於 HV220-HV230，均符合 ASTM 規範，但熱影響區內之硬度分佈愈靠近鋸道硬度愈

高，尤其鋸道邊界之熔融線硬度高達 HV330，遠超過 ASTM 規範之 HV265Max 規定；靠近細晶區之硬度最低約 HV208，顯示該處材質強度較低，此一現象符合文獻對 T91 鋸道熱影響區之細晶區，因硬度較低、強度較弱，容易發生 TypeIV 破壞說法，但仔細觀察本案之破損發生位置，並非發生在熱影響區之細晶區，而是在熔融線或粗晶區，也就是在最高硬度位置，因此破壞原因應與硬度太高有關。圖 6 為破壞之試樣經過  $750^{\circ}\text{C} \times 2\text{Hr}$  热處理後之截面硬度分佈，明顯可見熔融線之硬度由 HV330 降至 HV238，符合 ASTM 規範之 HV265Max 規定。

圖 5 破損爐管之截面硬度分佈

- 鋸道- T91 热影響區之硬度太高，尤其鋸道邊緣之熔融線附近硬度高達 HV330，超過 ASTM 規範之 HV265max 甚多。由於硬度高、材料脆性增加，而且殘留應力愈高愈容易腐蝕，此一現象從鋸道與母材邊緣產生之 V 型凹槽可獲證實。
- 由於 T91 與 TP347H 及鋸道之熱膨脹係數不同，所引發內部應力增加，以及機組起停產

生熱應力等因素，又內、外壁之腐蝕凹槽所形成應力集中效應等疊加效應，是導致爐管破損發生主要原因。次要原因與鋸接品質不良有關：例如鋸道之寬度不一，內壁鋸道過度熔透突出，內、外壁鋸蝕過大等情形。

- 為避免 T91 材料鋸道熱影響區之硬度過高，建議確實做好鋸後之熱處理，適當熱處理條件為  $750^{\circ}\text{C} \times 2\text{Hrs}$ 。熱處理適當否可由 HAZ 之硬度予以確認。

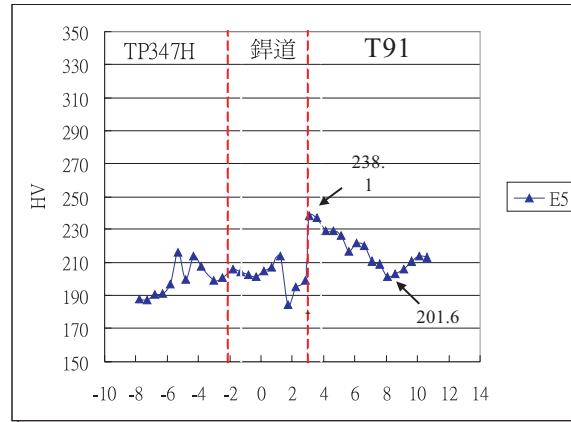
圖 6 破損爐管經過  $750^{\circ}\text{C} \times 2\text{Hr}$  热處理後之截面硬度分佈
