電力研究簡訊

100年第1季 (100.01 No.79)

西門子 V84.2 氣渦輪機第 1 級動葉片二次再生之可行性研究 (能源研究室:吳憲政)

二、鍋爐軸流式引風機葉片主軸螺栓破損肇因分析

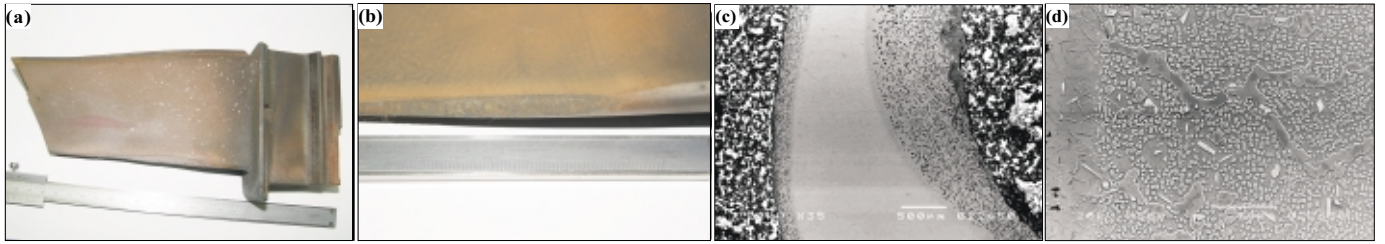
針對實際運轉 5 萬小時葉片分析檢驗發現其損傷程度包括葉片導引端過熱（圖 1 葉片外觀與 SEM 金相照片）及葉片內部肋骨附近龜裂與尾流端高應力區冷卻孔龜裂（圖 2）。經由嚴重損傷葉片取樣進行潛變及高溫拉伸測試結果顯示西門子第一級動葉經 HIP+HT 處理或經高溫固溶+HT 處理後，其高溫抗拉強度由高溫降伏強度未達葉片之降伏強度或遠低於葉片之降伏強度要求（圖 3），而獲提升高於 IN-738LC 之高溫降伏強度要求（圖 4），並增加其潛變破斷壽命及高溫強度，且經處理後相關潛變性質趨近 IN-738 之上限強度值（圖 5）；其金相組織

圖 1 西門子 V84.2 第 1 級動葉片經 5 萬小時運轉後葉片導引端過熱區之外觀及 SEM 金相照片：
(a)、(b) 外觀照片；及 (c) 與 (d) 導引端冷卻孔 及母材與塗層界面。

由相關鉚補測試顯示進行西門子第 1 級動葉之二次再生須嚴格管控 RT、FPT 及 VT 等 NDT 檢測品質，對於葉面根部 TE 出口龜裂、過熱及內部龜裂等缺陷須特別注意，部份再生製程須作調整後進行二次再生。二次葉片再生製程除葉片經 HIP 製程處理及葉損傷嚴重區須經雷射高溫鉚修外，其餘相關製程可使用原葉片再生處理製程進行再生處理。

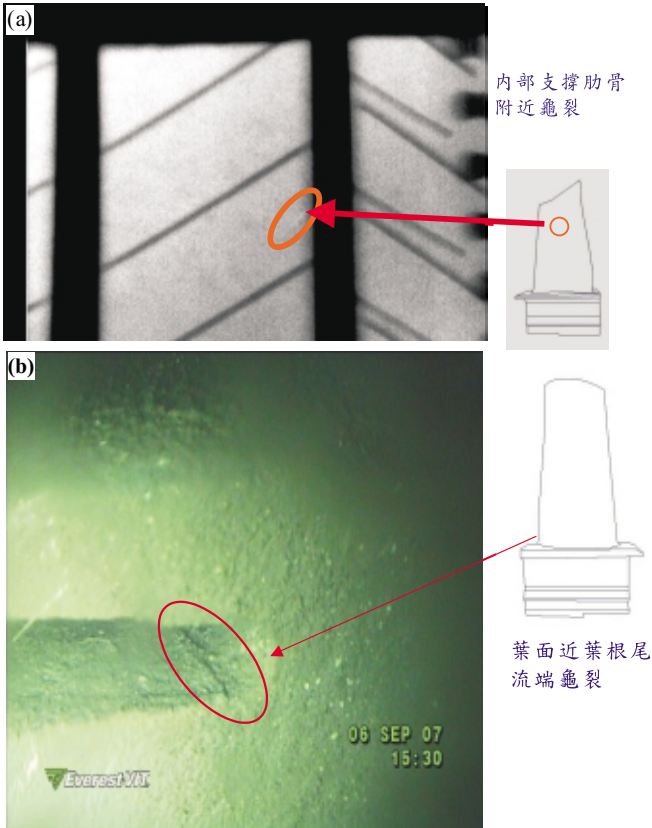
圖 2 西門子第 1 級動葉經運轉 5 萬小時後葉片：(a) 內部肋骨附近龜裂縫即時 RT 照片；與 (b) 尾流端高應力區冷卻孔龜裂之 VT 外觀照片。

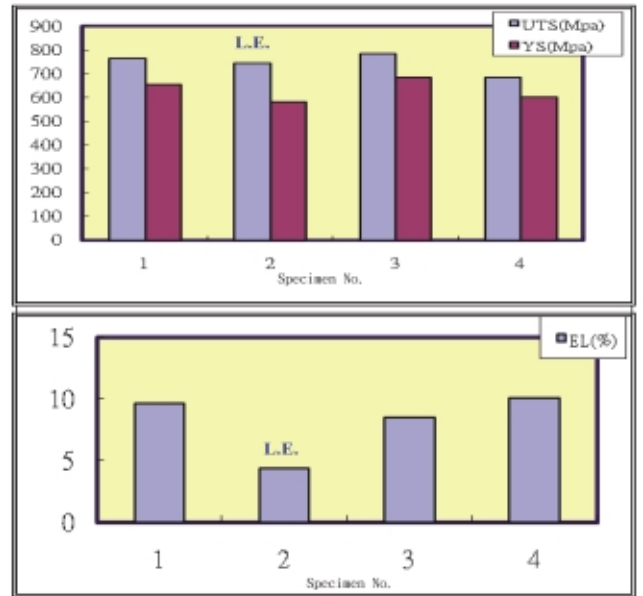
運轉 5 萬小時西門子第 1 級動葉片經 HIP+HT 處理或高溫固溶+HT 處理後，可完全或大部份消除晶界之連續 γ' 相，並使動葉材料組織結構回復至原 IN-738LC 材料組織形態，高溫機械性質及潛變破斷壽命亦可達到原 IN-738LC 材料之要求。因此，第 1 級動葉進行二次再生為可行。

圖 4 西門子氣渦輪機第 1 級動葉 (IN738 合金) 經 5 萬小時運轉+HIP+HT 之 850°C 高溫拉伸強度及伸長率。

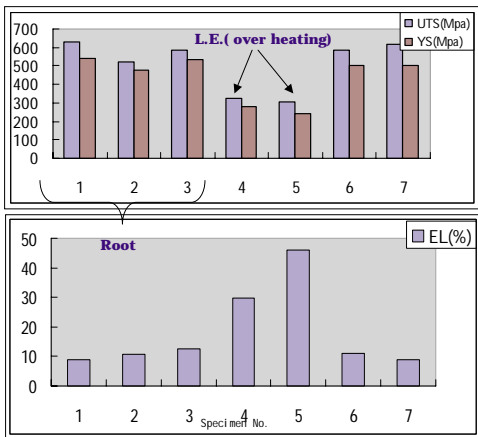
圖 3 西門子氣渦輪機第 1 級動葉 (IN738 合金) 經 5 萬小時運轉之 850°C 高溫拉伸強度及伸長率。

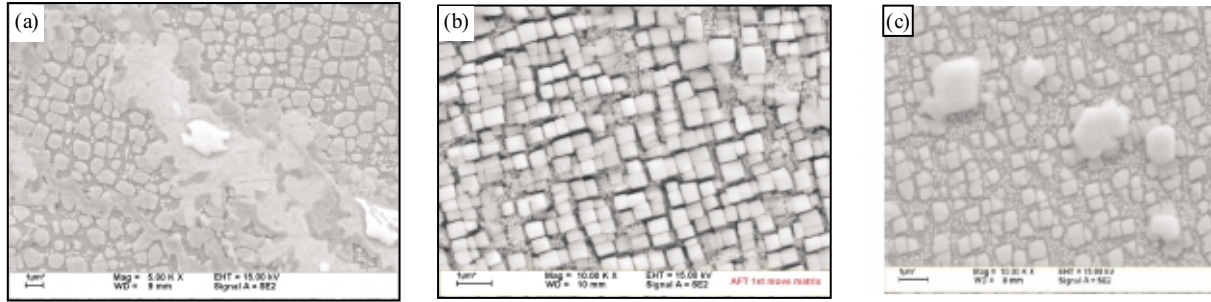
變化由 IN738 葉片材料（圖 6(a)）晶界形成 γ' 相包覆碳化物之連續析出相與基材成長粗大之 γ' 相，經高溫固溶+HT 處理後晶界連續析出之 γ' 相大部份皆消失，初析之 γ' 相呈現方形組織形態，並於基地中析出細小之球狀 γ' 相（圖 6(b)）；或經 HIP+HT 處理後，晶界之連續 γ' 相皆消失，僅殘留 MC 碳化物及少部份 γ' 相（圖 6(c)），且基地中析出之初析 γ' 相及二次析出之球狀 γ' 相與上述第 1 級動葉僅經固溶處理者之組織形態相同。

圖 6 西門子氣渦輪機第 1 級動葉 (IN738 合金) 經 5 萬小時運轉、固溶處理+HT 處理及經 HIP+HT 處理後之 SEM 金相顯微組織照片：(a) 經 5 萬小時運轉； (b) 固溶+HT 處理；與(c) HIP+HT 處理。

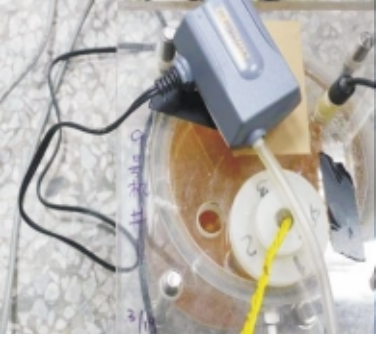
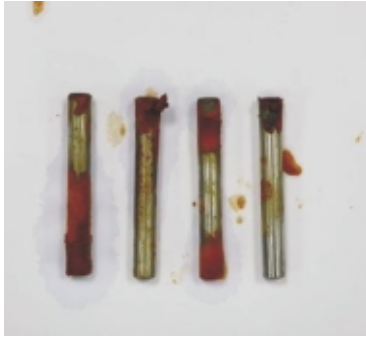
A 號機水樣 (內含有輕微油污)	A 號機水樣 (內含有輕微油污) 試片外觀

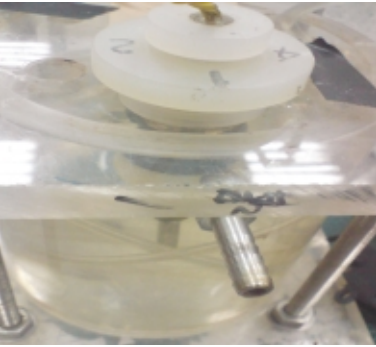
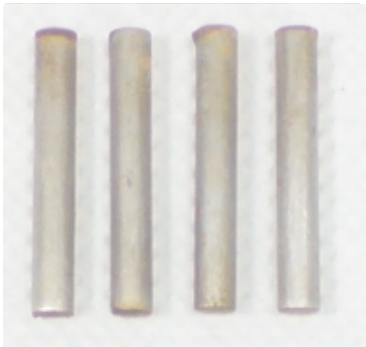
由外觀觀察發現 A 號機及 B 號機再額外添加 50ppm 之鉬酸根離子後,碳鋼試片除了接合部位外,表面幾無腐蝕情形產生。此結果與 Ec、Rp、ZRA 之測量結果具一致性,如圖 5 所示。

A 號機水樣 (已清除輕微油污, 並額外添加 50ppm 之鉬酸根離子)	A 號機水樣 (已清除輕微油污, 並額外添加 50ppm 之鉬酸根離子) 試片外觀

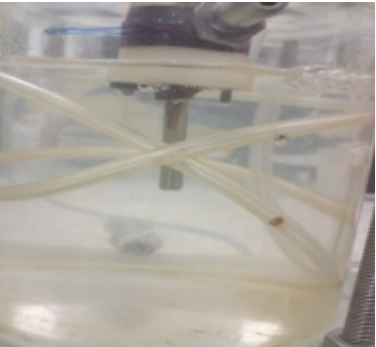
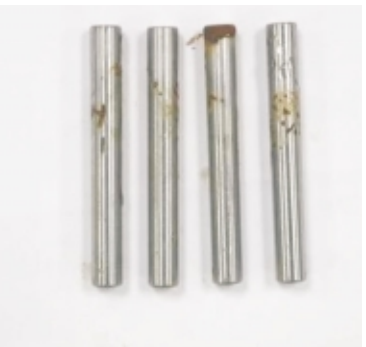
B 號機水樣 (已清除嚴重油污, 並額外添加 50ppm 之鉬酸根離子)	B 號機水樣 (已清除嚴重油污, 並額外添加 50ppm 之鉬酸根離子) 試片外觀

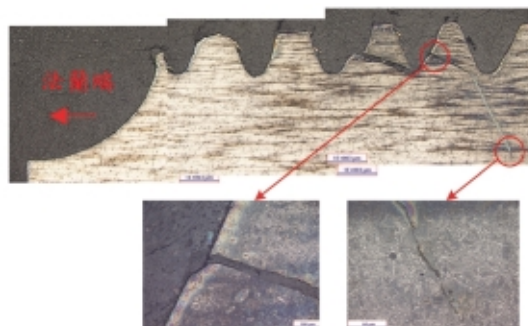
圖 3 主軸裂縫金相

2. 金相分析（如圖 3）顯示，裂縫發生於主軸靠法蘭端起算第 4 牙位置，為 45°斜向主軸內部成長，該位置與承受最大彎曲應力相符，與磁粒檢測結果一致。
3. 主軸材質成分分析結果如表 1，顯示其中碳（C）含量 0.301% 比製造廠家規範之 0.38% 下限低，造成材料之強度較低。
4. 拉伸試驗結果（表 2）顯示，主軸之降伏強度與最大抗拉強度分別為 54/55kgf/mm²，72.3/73.3 kgf/mm²，兩者均比製造廠家標準值之 66.3 kgf/mm²，91.8~112.2kgf/mm² 低。
5. 衝擊試驗結果（表 2）顯示主軸衝擊值（-20℃）高達 147.7 與 148.8 Joules 為製造廠家標準值 35 Joules 之 4.2 倍，顯示材料之延性過高現象。
6. 觀察圖 4 破斷面表面形貌，裂縫之起始點位於 A 區，在此位置產生平整劈裂面，隨後在左右兩側出現數處階梯式破裂紋路，即為應力在較不穩定下產生之疲勞破壞現象；隨者裂縫逐漸擴張成長，呈現 C 區明顯海灘紋路之疲勞破裂特徵；當裂縫成長至 D 區時，產生劇烈起伏之破斷面（強制破壞區）。
7. 綜合前述之分析結果，主軸之破斷係因材料含碳量不足與機械強度不符合製造廠家規範，因此在離心與疲勞彎曲應力疊加作用下而產生高週疲勞斷裂。
