# 電力研究簡訊

## Power Research Newsletter

98年第四季(9810 No.74)

### 台電綜合研究所 **TPRI**

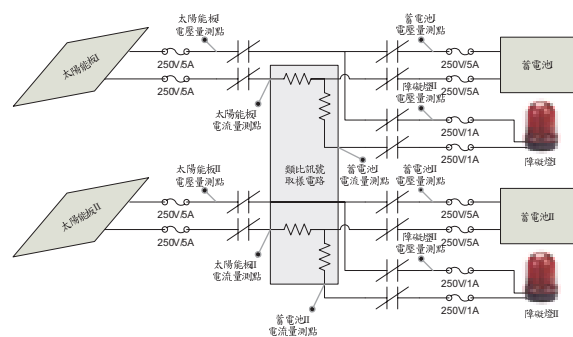
圖 2 太陽能供電系統接線圖

本研究分別於兩座輸電線路鐵塔上裝設資料收集模組，一為太陽能供電裝設於新營-下營一二路#008 號鐵塔，另一為市電供電裝設於新營-下營一二路#019 號鐵塔。太陽能系統包括兩組太陽能電池模組、兩組深循環蓄電池，而二組障礙燈則是分別使用一組太陽能電池模組與一組蓄電池來進行供電，再分別與資料收集模組連接，其接線圖如圖 2 所示。而市電供電系統，包括單相三線 110/220 伏特市電與一組深循環蓄電池，市電系統使用單相三線 110/220 伏特降壓整流後，儲電於蓄電池並供應兩組障礙燈所需電力，再分別與資料收集模組連接，其接線圖如圖 3 所示。

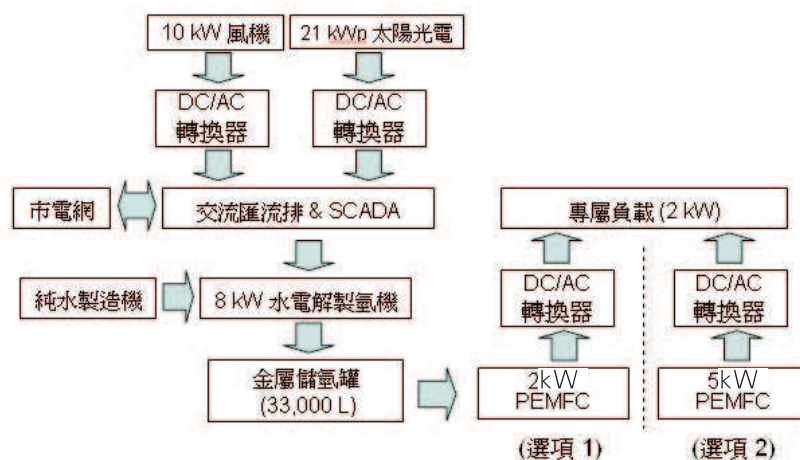
圖 1 再生能源與燃料電池混合型系統方塊圖

傳統上太陽能或風力發電係搭配市電網路或是使用蓄電池組作為緩衝來彌補其間歇性發電的特性，惟前者無法在沒有市電網路的偏遠地區使用，而後者因受制於電池的重量及使用壽命，往往變得不可切實際。利用氫能/燃料電池將比傳統二次電池具有更大的儲能容量，可大規模推廣應用。本研究利用 1 座可提供 2 kW/5kW 不斷電之再生能源氫氣系統，以落實太陽能及風能欠缺穩定性但仍可供應高品質電力之構想。該系統由太陽電池組列、風力發電機、水電解製氫機、金屬氫化物儲氫罐，以及燃料電池所組成。水電解製氫機生產的氫氣壓力約 13.8 barg，足夠對金屬氫化物直接進行充氫，免除加壓的步驟。氫氣除了提供燃料電池測試運轉使用之外，並輸出穩定電力至專屬負載，達到宣導展示的效果。氫氣充放的動力機制是此種應用方式的主要限制因素。雖然初步測試結果足以佐證技術層面確屬可行，惟再生能源製氫供電模式的轉換效率低於 10%，不及全市電製氫方式，此係風電或太陽光電之轉換效率現階段仍低於化石能源轉換效率之

此一系統雖然規模不大，但係全國首例，具有前瞻性之指標意義。圖 1 為該系統示意圖，圖 2 為再生能源 3 種製氫模式及應用方式，圖 3 為氫氣產製、儲存與燃料電池等測試設施。表 1 為截至 98 年 6 月底之系統運轉實績。系統所有組件之規格如下：

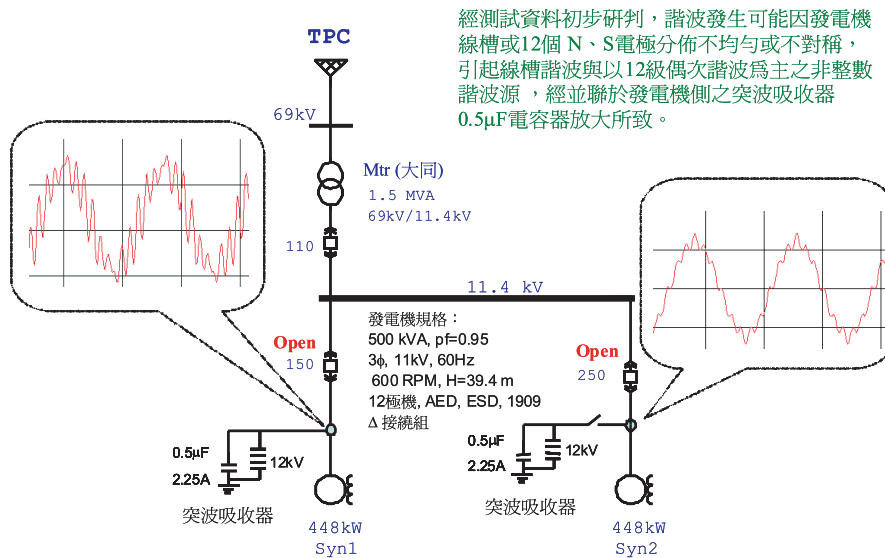
后里水力電廠位於台中縣大安溪下游，擁有兩部 448 kW 之川流式水力發電機，簡易單線圖如圖 1 所示。由於發電機啓動之際端壓含有大量諧波電壓，不易併聯發電，故為找出諧波源發生原因，擬提出有效之改善對策，解決併聯困擾與防範事故發生。

可能因發電機線槽或 12 個 N、S 電極分布不均勻或不對稱 (12 極機發電機轉速  $n = 600 \text{ rpm}$ )，引起線槽諧波與以 12 級偶次諧波為主之非整數諧波源，經並聯於發電機側之突波吸收器  $0.5\mu\text{F}$  電容器放大所致。圖 1 中所示之電壓波形，分別為發電機啓動未併入系統之際，突波吸收器切離前後之發電機端壓波形比較。其中，突波吸收器切離前諧波污染成份為 11、13 級諧波電壓，總合諧波電壓失真率 ( $V_{\text{THD}}(\%)$ ) 高達 40%。突波吸收器切離後諧波污染量明顯變少，諧波污染頻率以 12 級偶次諧波為主之非整數諧波，故更堅定諧波源引發於發電機線槽或

圖 1 電廠發電機單線圖與突波吸收器切離前後之發電機端壓波形比較

1. 因發電機三相繞組為 $\Delta$ 接線，未有接地相，線槽諧波無洩放路線，故存在發電機端壓，一但併聯運轉後，諧波源經由無限匯流排之電

2. 將原突波吸收器改換新型無電容器之突波吸收器，可改善電容器放大諧波問題（但諧波源仍存在）。
3. 建議將並聯於發電機側之  $0.5\mu\text{F}$  電容器串接適當之電抗器改成 10 級左右之單通濾波器，濾除諧波源。
4. 改善細節仍需詳細模擬評估。

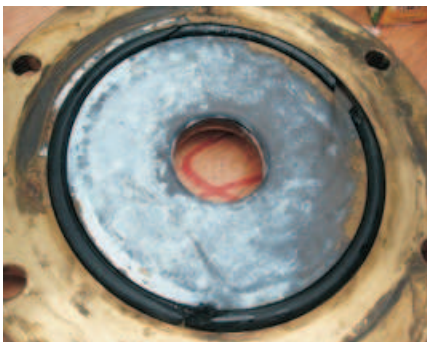
- 套管上端遮蔽蓋 O 型環 (Y) 及上部金屬蓋板 O 型環 (165) 氣封失效，O 型環 (165) 並有破裂，微小 O 型環碎片掉入下方的砂油中。如圖 4

圖 4 上部金屬蓋板 O 型環 (165) 破裂

- 在新品施工時上部金屬蓋板 O 型環先置入蓋板槽中，於翻轉向下蓋時可能沒有注意產生位移而溢出槽外，經螺絲緊固反將其壓碎。氣封失效水氣浸入，碎片掉入砂油中。
- 時間一久，水氣累積凝結成水沉澱於砂油之下，當水位超過應力錐之上後於水、砂油介面處電應力集中而使砂油產生黃色樹狀放電痕跡並使質變凝固。
- 有關異常聲響之由來，推斷為 O 型環碎片因水與砂油的吸熱比不同，在負載電流作用下兩種不同物質會產生溫差。溫差會造成對流，結果帶動斷裂的 O 型環碎片流動，偶而碰撞到或摩擦到銅套發出聲響。

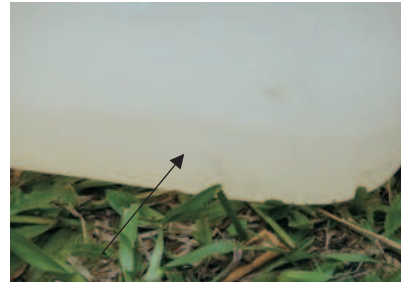
- 水浸入砂油中

圖 5 箭頭所指顏色較深為水

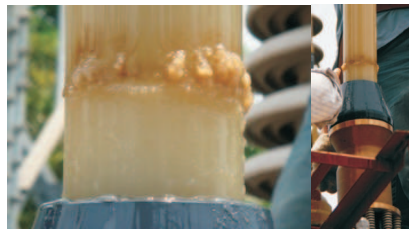
圖 6

- XLPE 絕緣層有半透明凝結物並有樹狀放電痕跡

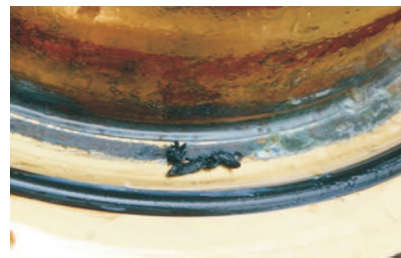
圖 7

- 掉落入砂油中的 O 型環碎片
