# 電力研究簡訊

## Power Research Newsletter

103年第1季 (103.01 No.91)

台電綜合研究所 **TPRI**

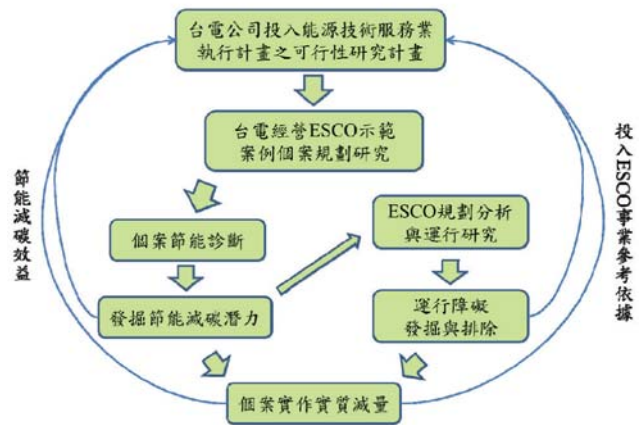
本項計畫將以節能保證模式的 ESCO 商業運作模式進行台電公司經營能源技術服務示範案例之個案研究，到現場進行節能診斷，並經實地量測各項用能設備（空調系統、照明系統、電力系統及熱能等設備）後，提出節能診斷報告，說明改善建議、效益及回收年限等診斷結果。然後協助研擬節能績效保證合約，撰寫節能績效保證專案計畫書作爲個案之規劃報告。從具有代表性的案例進行實作，包括基線的量測、改善工程、量測與驗證，最後撰寫實作報告書，完成整個能源技術服務個案研究，以提供台電公司投資經營能源技術服務參考範本。示範案例個案規劃研究之效益分析如下圖：

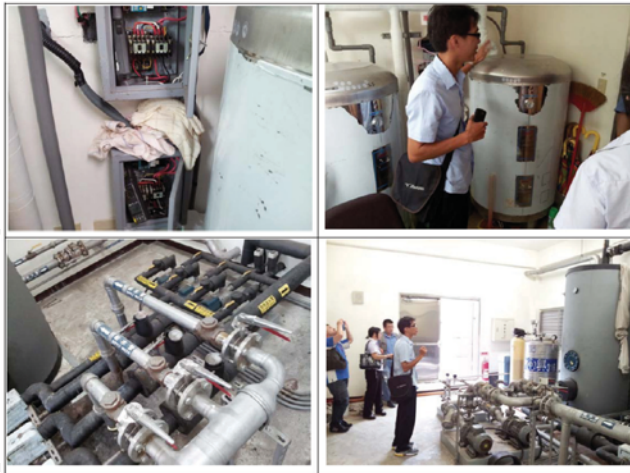
現場量測照片：

1. 空調系統檢討及冰機效率檢測：
  - A. 空調冰機效率檢測及附屬設備效率檢測：現場檢測冰機效率、冰水泵、冷卻水泵及冷卻水塔效率。
  - B. 空調系統探討：探討冰機運轉模式，並針對冰水泵、冷卻水泵裝置合理化，以及冷卻水塔效率最佳化，提出改善建議。
2. 照明燈具照度檢測及採用高效能燈具探討：
  - A. 照度合理化探討：針對現場照度量測，檢討照明配置，提出改善建議。
  - B. 採用高效能燈具探討：針對採用高效能燈具，提出評估改善建議。
3. 宿舍衛浴盥洗設備：

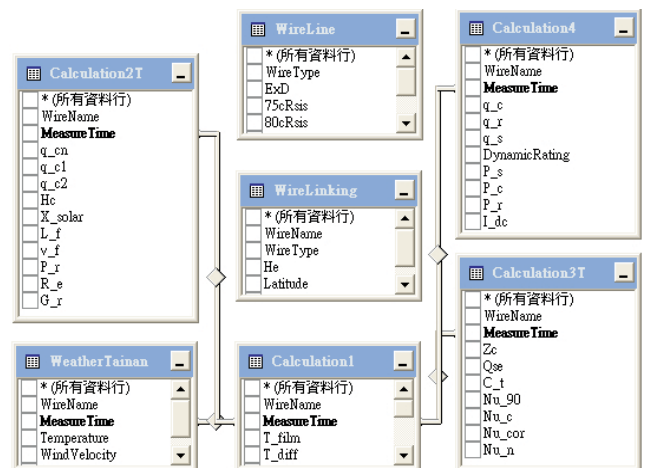
圖 1 關聯式資料庫設計

使用商業化之 SQL server 作為本研究之資料庫，SQL server 易於操作並可撰寫觸發程序完成載流量公式自動化運算，圖 1 為本研究之資料庫圖表，正規化關聯式設計易於查詢，此資料庫設計可一次計算 IEEE 738 與 CIGRE 動態載流量資料。

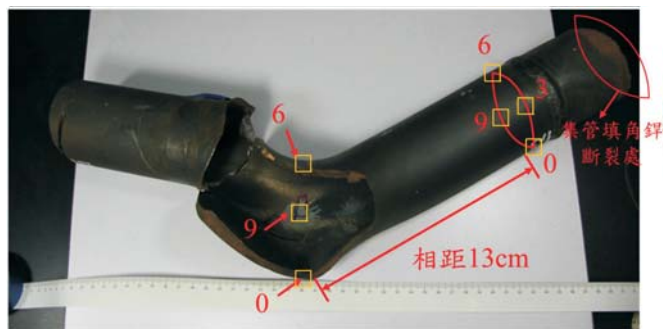
圖 2 省煤器破管外觀

破損爐管破斷處 (圖 2) 恰為爐管彎曲變形處，破口為窗形外觀，破口處厚度無明顯減薄。取破口處與距離破口處 13cm 遠的直管段位置觀察金相，金相分析結果如圖 3，外壁有大量分佈細長狀裂紋，深度最長分別為 480μm，且內外壁腐蝕孔洞深度為 120μm，裂縫所延伸入金屬基材部分已形成氧化層，說明裂縫已存在一段時日，方能在裂縫內形成氧化層。距離破口處 13cm 遠的直管外壁亦散佈著細長狀裂紋，最深為 152μm，內外壁也存在腐蝕孔洞。
