# 電力研究簡訊

## Power Research Newsletter

101年第3季 (101.07 No.85)

台電綜合研究所 **TPRI**

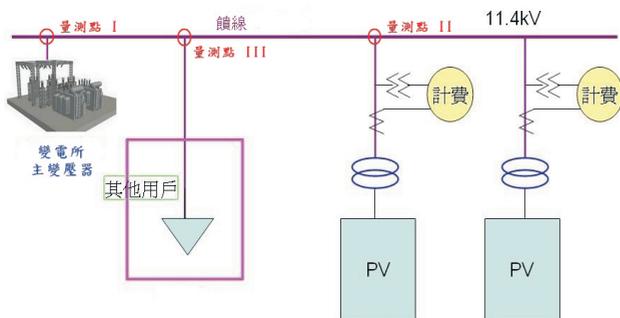
圖 1 併聯太陽光電用戶饋線量測點

此次量測之太陽光電(PV)廠分別併聯至林園 P/S、翠屏 S/S、林邊 S/S 之下游饋線，量測點涵蓋變電所匯流排、饋線、PV 廠 MOF，以及饋線末端裝設大量 PV 之高壓用戶，量測位置如圖 1 所示。

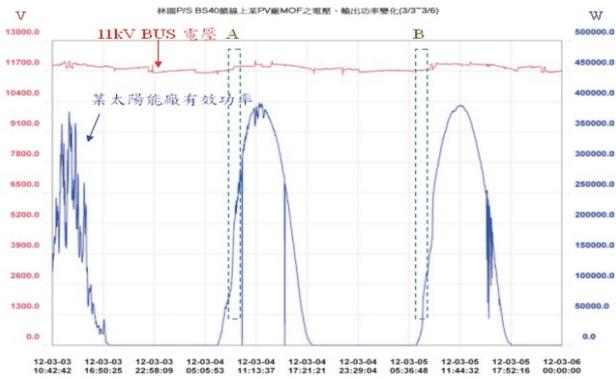
圖 2 BS40 饋線某太陽能廠輸出功率與 MOF 電壓

有關太陽光電系統對台電電網所造成的電壓變動率，此處以太陽光電系統輸出功率在短時間急速變化時造成的電壓變動率當作代表值。統計林園 P/S 連續性記錄樣本空間監測資料，發現林園 P/S 之 11kV BUS 在太陽能廠輸出急速變化期間，電壓變動率皆在  $\pm 0.5\%$  以內。統計多個 BS40 饋線上某太陽能廠 MOF 之 11kV BUS 太陽能廠急速變化期間，如圖 2 框選區間，電壓變動率皆在  $\pm 1.8\%$  以內。

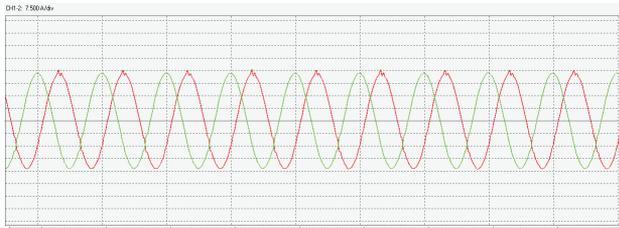
圖 3 BS40 饋線上某太陽光電用戶之諧波電流波形

BS40 饋線上之某 PV 發電廠(約 499kWp), 其 MOF 之電流總諧波失真率為 1.32%, 各次諧波失真率亦符合台電規定, 電流諧波波形如圖 3。

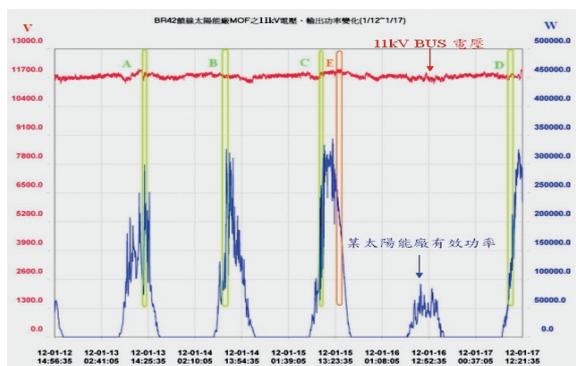
圖 4 BR42 饋線某太陽能廠輸出功率與 MOF 電壓

翠屏 S/S 連續性記錄樣本空間內, 變電所 11kV BUS 在太陽能廠輸出急遽變化期間, 電壓變動率皆在 $\pm 0.8\%$ 以內。統計多個 BR42 饋線上某太陽能廠 MOF 之 11kV BUS 太陽能廠急遽變化期間, 結果如圖 4 所示框選區間電壓變動率皆在 $\pm 1.3\%$ 以內。BR42 饋線上某太陽能廠 MOF 之電流總諧波失真率為 3.42%, 各次諧波失真率亦符合台電規定。此外, 量測發現 BR42 饋線之 5 次諧波電流於取樣期間之最大值達到 23.7A, 不過該諧波電流相對於饋線之線路容量而言仍很小, 不致於影響電壓品質。

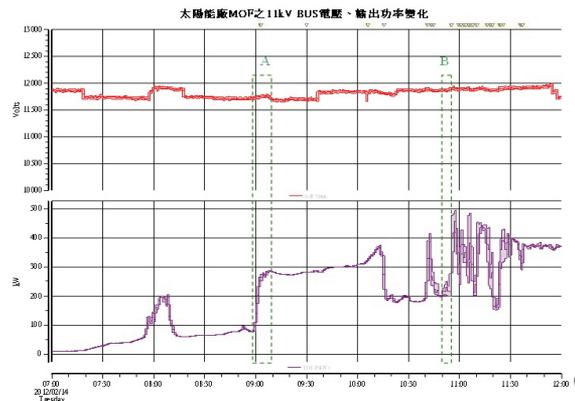
圖 5 NF29 饋線某太陽能廠輸出功率與 MOF 電壓

林邊 S/S 連續性記錄樣本空間內, 變電所 11kV BUS 在太陽能廠(總容量 4996.98kWp) 輸出急遽變化期間, 電壓變動率皆在 $\pm 0.9\%$ 以內, NF29 饋線饋線上某太陽能廠 MOF 之 11kV BUS 電壓變動率皆在 $\pm 0.8\%$ 以內, 如圖 5 框選區間。NF29 饋線上之某太陽能廠 MOF 之電流總諧波失真率為 3.38%, 各次諧波失真率如表 2 所示, 符合台電規定。

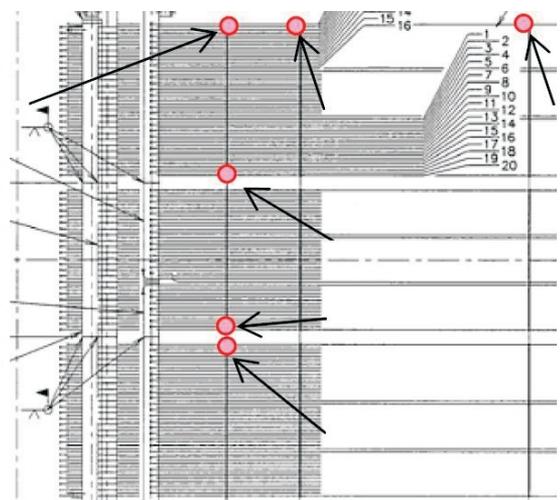
圖 1 水平中壓蒸發器管破管位置分布圖

國內某天然氣火力發電廠，為目前台灣電力系統最大複循環發電廠，於民國 99 年 12 月停機檢修時，發覺 3 部熱回收鍋爐之水平中壓蒸發器管有多處破管情形，各機組破管發生位置皆位於爐管管排周圍區域，如圖 1。本文即探討此運轉僅約 5 年左右之機組鍋爐大規模破管原因。

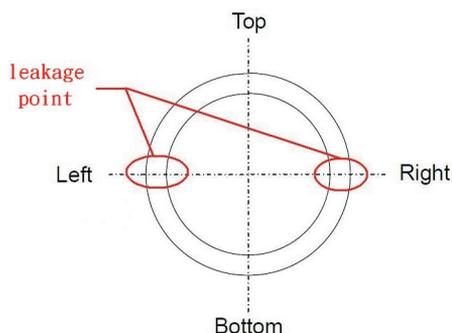
圖 2 破孔位置主要位於爐管剖面圖左右側

取得之爐管樣品共 3 支，分別為水平段爐管 (SA-178A) 1 支和進口端、出口端短管 (SA-192) 各 1 支。圖 2 為爐管剖面簡圖，根據電廠提供之資料，破管發生位置皆位於剖面圖之左、右側（即 3 點鐘與 9 點鐘方向），於是將爐管自上而下切開，清楚可見圖 3 之爐管內表面於左、右側均有兩側沿軸向平行分布之帶狀沉積物，該沉積物內存在腐蝕凹坑，且下半部結垢沉積量較上半部多（圖 4）。

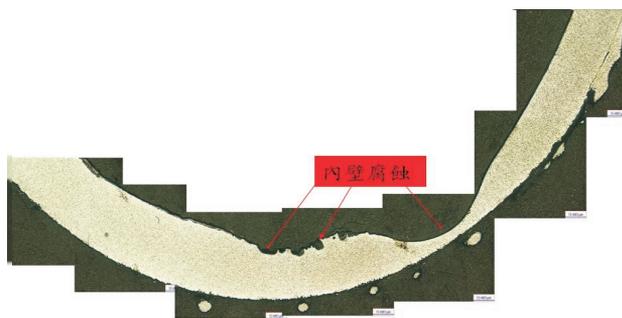
圖 5 破管內壁局部腐蝕樣貌

觀察水平段爐管軸向之帶狀沉積物分布區域，可見管內壁確實存在局部腐蝕情形，且已深入爐管內（圖 5），管壁最薄處約 0.36 mm，已大幅低於最小允許厚度 1.98 mm；在顯微組織方面，由於波來鐵並未出現明顯球化現象，故材質仍正常。

綜合上述分析結果，爐管內壁有局部腐蝕現象，其中以進、出口端材質 SA-192 短管情況較輕微，SA-178A 水平段爐管較為嚴重，管壁最薄處約 0.3 mm，而又以兩側沿軸向平行分布之沉積物最為明顯，故可得知爐管內存在汽水分離之蒸氣圍包 (steam blanketing) 現象，由於汽水分離界面上，存在膜沸騰 (film boiling) 段，且結垢沉積速率與溫度成正比關係，使得汽水界面旁爐管金屬溫度偏高，沉積物大量堆積，產生沿軸向平行分布之氧化層帶。

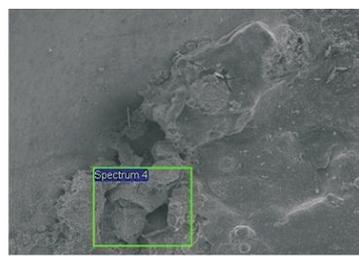
圖 6 內壁表面之結垢組成分析 (成分: Fe、O、P)

分析水平段爐管內表面兩側軸向平行分布之氧化垢，結果發現鐵 (Fe)、碳 (C)、氧 (O)、磷 (P) 等元素（圖 6）。

根據電廠提供之資料顯示，磷酸三鈉與磷酸二鈉為水處理添加藥劑主要組成物，且自 2 號機組商轉至今運轉紀錄，爐水 pH 值均位於運轉標準 (pH 值 10.0~10.5) 之內，故雖然破管原因為鹼腐蝕所造成，然而腐蝕原因與水質不良關連不大。

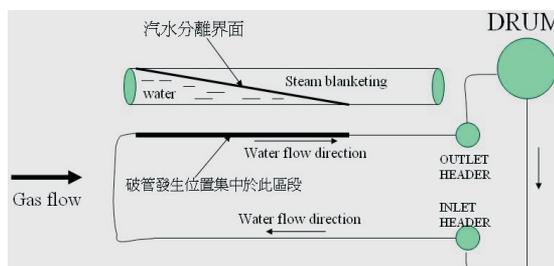
圖 7 流體機械關係推測

綜合上述觀察，推測流體機械關係為：爐水自進口段短管流入水平段中壓蒸發器爐管後，經過 U 型迴圈至上層爐管，發生蒸氣圍包現象而產生汽水分離界面，且汽水界面隨著水平段爐管愈接近出口端而愈低，又此區域為主要破管區域所在，破管位置主要位於剖面圖之 3 點、9 點鐘方向，高度隨愈接近出口段而愈低，亦可佐證其汽水分離界面之不同，如圖 7。

依文獻上記載，蒸氣圍包現象因汽水分層在爐水跟管壁間產生，界面上蒸汽層管壁過熱，爐水迅速蒸發，產生高度濃縮鹼性溶液，在水線沉澱物下挖鑿 (gouging)，造成鹼腐蝕，爐管檢查會呈現一道明顯的水線，此情形與本次破管現象相符，判定破管原因為蒸氣圍包 (steam blanketing) 現象。

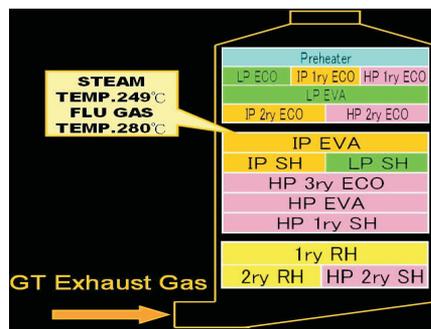
圖 8 IP Eva 設計溫度

中壓蒸發器爐管 (IP Eva) 溫度設計值為 steam 249°C、flu gas 280°C 左右（圖 8），因腐蝕破管皆集中在 baffler 旁邊之 tube，故安裝二支溫度計於破管旁之 baffler，測得溫度分別為 470.3°C 與 475.7°C，相較於水平端爐管內部溫度偵測值 286°C 高出許多（圖 9）；另外，計算出之 IP Eva 熱通量約為 4736 KJ/m<sup>2</sup>hr，同時比對國內友廠同樣設計型式之複循環機組熱回收鍋爐之 IP Eva，其熱通量僅約 3753 KJ/m<sup>2</sup>hr，而友廠機組並未傳出破管情形，可證影響破管原因為局部熱傳不均與熱通量太高所致。

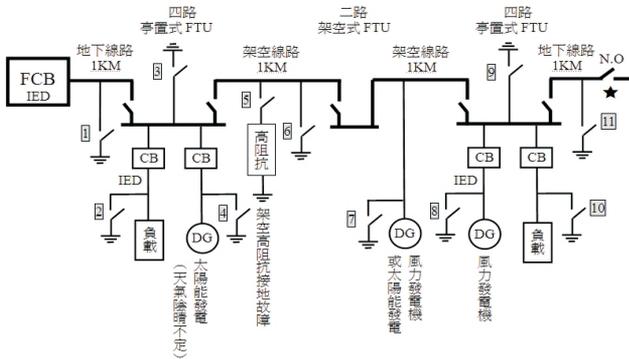
圖 1 測試饋線單線圖

本所依據業務處提供之系統資料建構模型如圖 1 所示, 其係由變電所 FCB 引出後經地下線路長 1km 連結四路亭置式 FTU 左路開關, 其中分歧線分別連接 RL 負載及再生能源; 接著, 由 FTU 右路開關經架空線路長 1km 後連結二路架空式 FTU, 其中連接一部再生能源, 然後再經長 1km 架空線路連接第 2 具四路 FTU 左路開關, 其中分歧線亦分別連接 RC 負載及再生能源。最後, 由 FTU 右路開關經長 1km 地下線路連接常開接點。為試驗 FTU 之故障旗號及資料擷取能力, 擬建立 11 個故障點, 測試不同故障電流大小及電流方向改變時, FTU 是否能夠判斷正確。

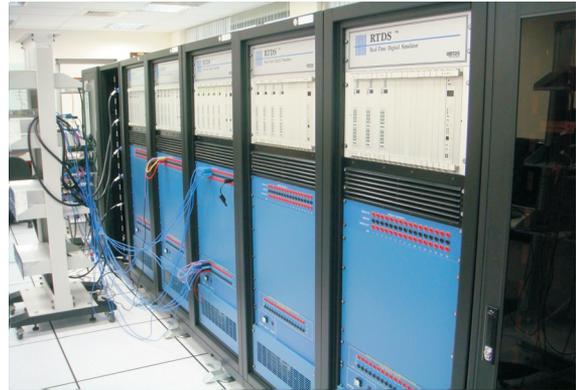
圖 2 RTDS 模擬系統實體照

RTDS 模擬系統係由加拿大 RTDS 公司生產製造, 特別設計應用於模擬電力系統及保護設備, 本所目前建置 5 個 racks, 實體照片如圖 2 所示。

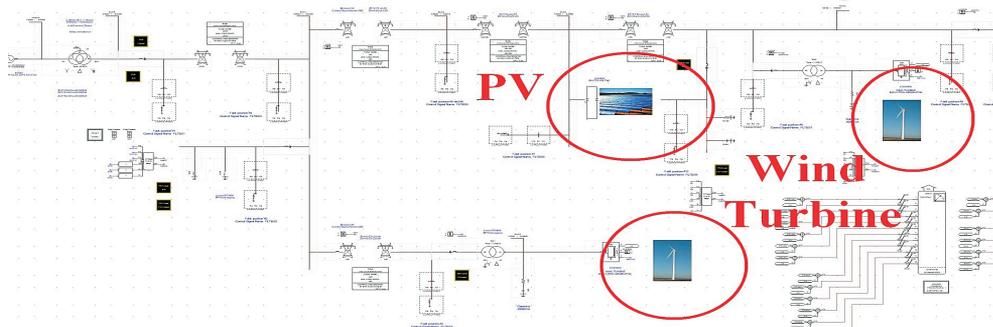
圖 3 RTDS 建構模型圖

本試驗將利用 RTDS 模擬系統建構模型, 所建構之模型如圖 3 所示。其中包含一部太陽光電 (PV) 及兩部風力發電 (WT), 而圖 4 所示為模擬即時狀態之系統變化。圖中可看出線路上之電力潮流、各線路之電流量、各 DG 之發電量, 以及各負載大小及電壓電流相角差。最後, 將利用 RTDS 之類比輸出功能 (Analog Output, AO), 將模擬系統所模擬之電壓電流值, 經由放大器實際輸出, 輸入至 FTU 之 CT、PT 端, 以驗證 FTU 擷取資料與模擬系統一致。

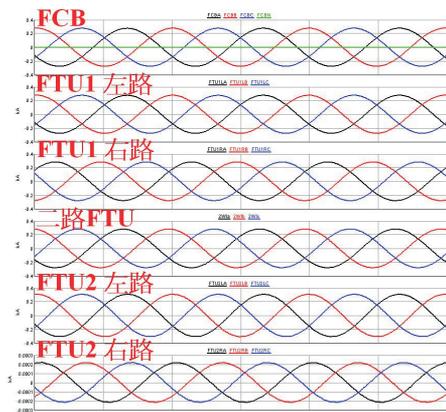
圖 5 模擬穩態電流波形圖

圖 5 為模擬饋線上 DG 全開時，FCB 電流、兩部四路 FTU 之左右路電流，以及二路 FTU 之電流穩態波形。依據圖 1 規劃，若於故障點 1 發生 2 週波單相接地故障時，各設備之故障電流暫態波形如圖 6 所示，比較圖 5 及圖 6 可發現 FTU1 左路、二路 FTU，以及 FTU2 左路的電流皆反相 180°。藉由調整模擬系統之接地電阻參數，可模擬不同大小之故障電流，並可觀測電流方向是否反向。同時，亦將針對所設定之 11 個故障點，分別模擬不同故障類型，如兩相短路故障、三相短路故障，及兩相短路接地故障等，以試驗受測之 FTU 是否符合標準。
