電力研究簡訊

Power Research Newsletter

104年第1季 (104.1 No.95)

台電綜合研究所

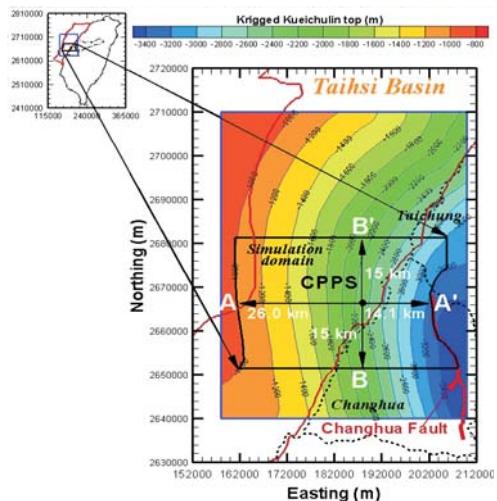
本研究根據彰濱先導試驗場址（CPPS）的位置，選定模擬區域如圖 1 所示，東北側取桂竹林層（KCL）頂部等高線從-3200 m 變化到-3000 m 之南北向直線，沿著-3200 m 等高線後，東南側邊界則取與彰化斷層走向線重疊的部分；西側取 KCL 頂部高程為-1000 m 的位置；南北側邊界因無特殊的地質構造，故取距離 CPPS 南北向各 15 km 處為邊界。根據不同程度之異質性，本研究建立零異質性（ZHR）、中度異質性（MHR）及高度異質性（HHR）三種地質概念模式，且均以 KCL 為主要異質性的目標岩層，而錦水頁岩（CL）及卓蘭層（CS）則均假設為均質岩層。ZHR 考慮三岩層均為均質岩層；

圖 1 研究區域及儲集層（桂竹林層）高程分佈

性程度增高而增加，如表 2 所示。PBD 所採用的抽樣調查結果，為利用 ECO2N 數值模擬程式所得的三維 CO₂移棲數值模擬結果。例如，圖 3 顯示 ZHR 及 HHR 模式在圖 1 的 B-B'剖面上氣相飽和度的模擬結果。PBD 分析結果指出，RPM 對大部分的反應而言均為敏感性因子，但大部分系統反應對 CPM 的敏感性均不高。其他的連續型因子對系統反應的敏感度，則隨不同地質概念模式及不同的時間（如停止注入 CO₂ 前後）而變化。

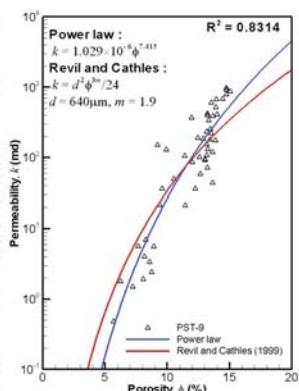
本研究參考 Revil and Cathles (1999) 提出的模式（簡稱 RC 模式），視砂頁岩互層岩層中的頁岩含量為岩層滲透係數異質性的主要來源。若以 RC 模式的孔隙率與滲透係數的密次律函數關係，對台西盆地深部打鹿砂岩的孔隙率及滲透係數試驗結果進行資料套配，發現 RC 模式可合理解釋觀測數據。根據地質統計的循序高斯模擬法，則可建立 KCL 中異質性孔隙率及滲透係數的空間分佈。

圖 2 以 RC 模式分析台西盆地白沙屯-9 試驗井的岩層滲透係數與孔隙率套配結果(資料來源:吳明賢, 2010)

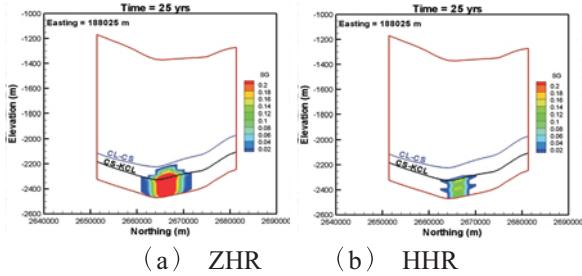
圖 3 氣相飽和度 (SG) 在 B-B 剖面上第 25 年的數值模擬結果

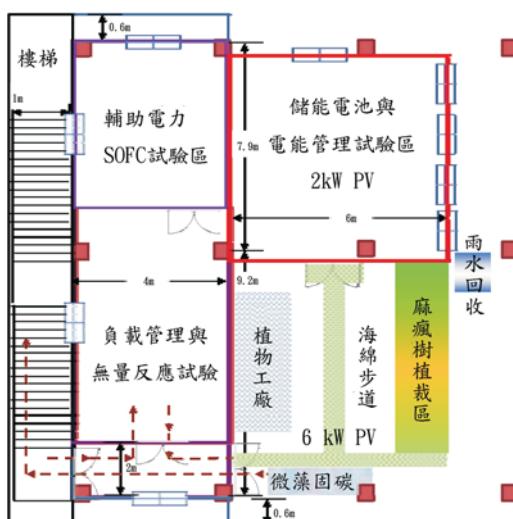
GESHES 的電源供應為一再生能源併聯市電的複合型系統，本實驗系統乃由輔助電力固態氧化燃料電池 (Solid Oxide Fuel Cell; SOFC) 試驗區、儲能電池與電能管理試驗區、負載管理與需量反應試驗區，以及火力電廠副產物資源化利用示範區所組成，相關的配置區域如圖 1 所說明。

圖 1 綠能智慧屋實驗系統試驗區域配置圖

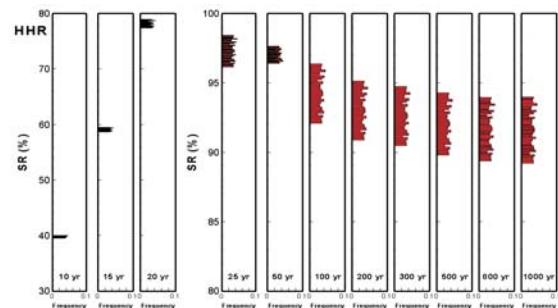
根據不同反應所包含敏感性因子的數目，本研究取最多 10⁶ 組敏感因子隨機抽樣組合進行 CO₂ 注儲蒙地卡羅數值模擬，並根據模擬結果計算出每一種反應在不同時間的直方圖、極值包絡線 (Extreme value envelope) 及十分位數 (P10 及 P90) 包絡線 (Decile envelope)。例如，圖 4 為 SR 在 HHR 模式所得的機率直方圖。圖中顯示 SR 幾乎接近均勻分佈，且灌注停止時(第 25 年)的 SR 平均值均在 90% 以上，且此平均值均大於 ZHR 及 MHR 兩模式的平均值，說明異質性有助於地質封存。但相對的，異質性也可能造成進入蓋層的 CO₂ 質量 (RSC) 增加。利用類似圖 3 的直方圖，亦可估計不同反應在不同時間所發生的機率。以 SR 為例，研究結果指出，HHR 模式在注入停止之後，SR 大於 90% 的機率至

圖 4 HHR 模式中反應 SR 的不確定分析結果直方圖
參考文獻：

少在 80%以上，甚至可能高達 100%。但 ZHR 與 MHR 兩種模式，SR 大於 90%的機率則明顯偏低，甚至小於 50%。由以上分析結果可知，利用統計學的實驗設計方法，可分析出二氫化碳注儲系統的敏感參數，配合計算效率高的反應曲面多項式估計結果，可提供注儲數值模擬的替代計算方法，並可快速評估異質性對封存效率的影響。

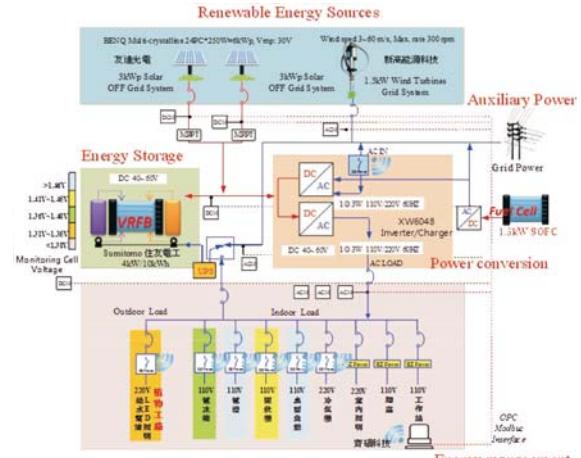
GESHES 的電源供應來自於 6kWp-PV (BenQ, Taiwan)、1.5kW 風力發電機 (Hivawt, Taiwan) 以及市電電網。除此之外，1kW-SOFC 做為輔助電力的設施，該系統由 SOFC 電池堆本體 (Sunfire GmbH, Germany)、燃料前處理系統、操控界面、監控與資料擷取系統以及安全警示系統 (Hephas, Taiwan) 等子系統所組成。另有功率為 6kW 的能量轉換系統 (Schneider, France) 擔任交、直流電源轉換的重責大任。為了能提高再生能源對電網的滲透率，使再生能源的占比達到最大，乃加入了一組 4 kW/10 kWh 的 VRFB (Sumitomo electric industries, Japan) 儲能系統。為配合家庭用電情境，交流負載採用諸如冷氣機、電冰箱、飲水機、照明等家電用品以及小型 LED 植物工廠。整個電力系統圖佈置如圖 2 所說明。

圖 2 綠能智慧屋實驗系統電力系統圖

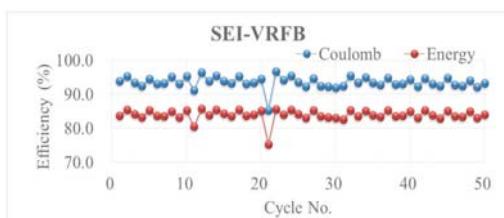
VRFB 主要是由兩項組件所構成，其一為電池堆做為化學能轉換為電能及逆反應進行的場所，另一項為做為儲存電能的電解液貯槽。在綠能智慧屋實驗系統中 VRFB 的儲電量為 10kWh，是由二個 20-cells 的電池堆以串聯方式所組成。在 2 個容量各 400 公升的 PVC 電解液貯槽中分別貯存了各 340 公升的正、負極電解液。電池組在充放電過程中以氮氣進行封存以避免活性物所受到空氣的氧化。VRFB 的循環試驗訂於 40~60V 的工作電壓範圍，先進行 35 安培的定電流充電，接著以 2kW 來進行定功率放電，試驗過程中維持循環泵流速於定值，其充放電曲線圖如圖 3 所示。圖 4 呈現出各循環次數下所得到的庫侖以及能量效率。從圖 3 得知 SEI-VRFB 的庫侖效率與能量效率分別是 95% 和 83%，顯示出此一儲能系統具備相當好的操作可靠性。

圖 4 SEI-VRFB 各循環次數下所得到的庫侖以及能量效率

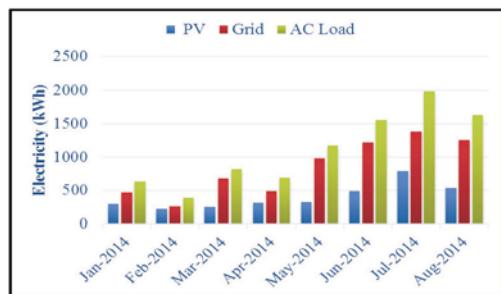
圖 5 顯示出綠能智慧屋實驗系統中太陽光電、市電以及電力負載的月平均電量值，圖中可清楚看出電量的分佈受到環境因素所影響。例如在 2014 年的 2 月份時，太陽能對市電的占比約為 1:1，而在八月份時則降到 1:2，可見太陽能供電存在著的不穩定性。依據 2014 年 1 到 8 月份的累積資料計算，本系統的再生能源占系統用電量的配比達 36%。此外，VRFB 儲能電池及全系統的各月份的能量效率也呈現於圖 6。

圖 5 綠能智慧屋實驗系統之太陽光電、市電以及電力負載的 2014 年 1~8 月平均電量值

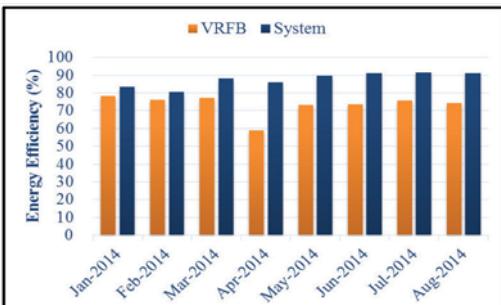
圖 6 綠能智慧屋實驗系統 VRFB 儲能電池及全系統 2014 年 1~8 月 VRFB 儲能電池及全系統的能量效率

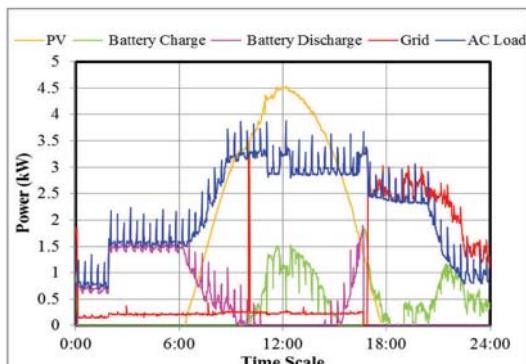
圖 7 是綠能智慧屋實驗系統在典型的夏季 1 天的電功率分佈曲線，從曲線可以看出電池儲能系統扮演著將過剩的太陽能儲存並供應太陽能不足時的機制，市電則在日落及電池空乏時擔任支援的角色。

圖 7 綠能智慧屋實驗系統在典型的夏季 1 天之電功率分佈曲線

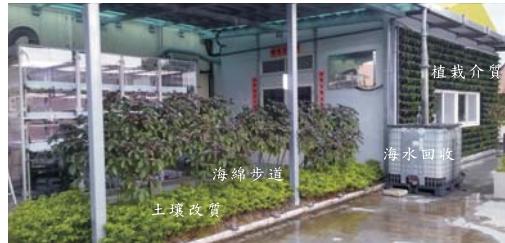
在本示範區中呈現火力電廠副產物再利用於家庭之情境，內容包括有雨水過濾用於庭園澆水、土壤改良、海綿步道以及植栽介質等，如圖 8 所呈現。

圖 8 綠能智慧屋實驗系統資源化利用示範區

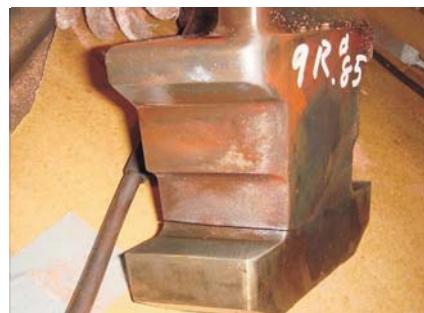
核一廠於 99 年 4 月底大修時發現 1 號機低壓汽機轉子 LP-B GOV 端第 9 級 (L-2) 動葉片有兩支發生軸向偏移現象，偏移量約 8mm。經拆檢後發現編號#85 與#87 兩支葉片有相當長的裂縫，其破裂型態與走向非常相似，如圖 1 所示。在後續 LP-A 的內視鏡檢查中發現，同樣在 GOV 側第 9 級之#25 葉片也有偏移，拆檢後發現該葉片也發生裂縫。

圖 1 1 號機 LP-B 第 9 級#85 葉片之破裂外觀

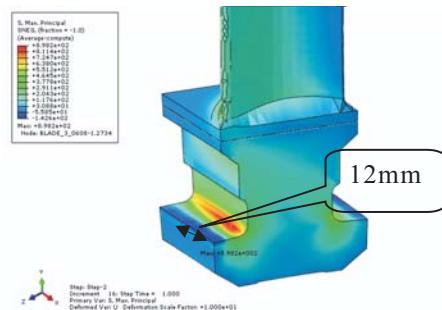
由於此次葉片的龜裂是由疲勞而引起，因此應該看最大主應力的位置較為合理，如圖 4 所示，最大主應力的位置是在入流側葉根導圓角處，其值為 898.2 MPa，顯然已進入塑性變形範圍，顯示該葉片實在是不適當的設計。推究其因，一為護環的偏心設計，在離心力的作用下，因彎矩的作用而使葉根產生多餘的應力，二為護環為三角形的形狀，造成護環質量過大，在離心力的作用下，使葉根產生較大的應力。一般護環均設計成薄片型，以降低葉根的離心應力。

再者，如圖 4 所示，最大主應力的位置是在入流側葉根導圓角處，距壓力側約 12 mm，而工研院所分析的葉片之龜裂起始位置約距壓力側 23 mm，ALSTOM 公司所分析的葉片之龜裂起始位置約距

圖 4 葉片受離心力的最大主應力分佈

壓力側 14.5 mm。顯然葉片龜裂的起始位置與最大主應力的位置不吻合，而且兩片葉片龜裂的起始位置也不一致，這表示除了入流側葉根導圓角處應力較大外，還有其他因素的配合，才導致葉片的龜裂。

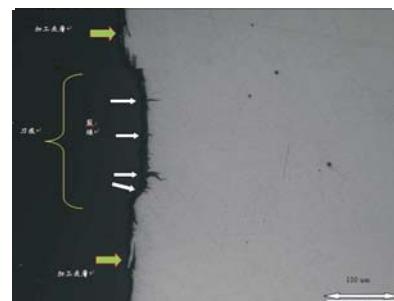
根據工研院的分析報告，L-2 葉片的根部凹槽有明顯的加工刀痕，顯微金相分析顯示該表面有微裂紋，如圖 5 所示，而 ALSTOM 公司的分析報告中也有金相分析，龜裂的起始位置就有一個小裂紋存在。這表示由於 L-2 葉片根部凹槽的加工粗糙度較大，在葉片龜裂的起始位置具有較大的微裂紋，由於應力集中的效應，造成材料抗疲勞強度下降，加上葉根導圓角區域的應力較大，經過長期運轉後終於因高週波疲勞而產生裂紋。

圖 5 #87 葉片的金相，溝槽加工面之刀痕小凹槽內有數條與主裂縫大致平行之微小裂縫。

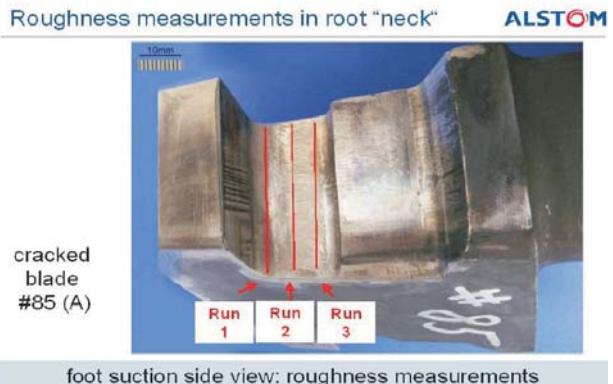
葉片及另一支新葉片粗糙度的量測結果顯示，如圖 6 所示，龜裂葉片的粗糙度明顯比新葉片大，而且龜裂葉片的粗糙度並不符合 N9 級。而從核一廠 3 支 L-2 備品葉片粗糙度的量測結果顯示，該 3 支 L-2 備品葉片大致符合 N9 級。由以上的量測結果顯示，核一廠 L-2 葉片的粗糙度雖然大致符合 N9 級，但明顯比新品粗糙，而龜裂葉片的粗糙度尤其最差。

再者，粗糙度等級是經過平均後的結果，不足以顯示局部惡劣的粗糙度。只要該材料表面有一點是粗糙度很差，即使其他位置的粗糙度都很好，還是會從粗糙度最差那一點開始裂起。從圖 6 中可知，龜裂葉片的 Rmax 為 70.2，是所有量測結果裡面最大值，而且是在 run 1 路徑上，也就是葉片根部的裂紋位置，因此其抗疲勞強度是最差的，所以最先產生龜裂。

圖 6 ALSTOM 公司對 L-2 葉片粗糙

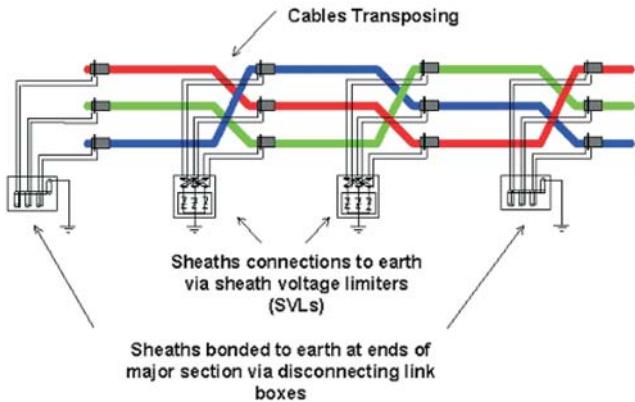
以電纜導體可提供的最大負載電流，計算單位長度之被覆感應電壓，依被覆感應電壓限制值，決定電纜的沿線長度。利用普通接續匣（Normal Joint; NJ）、絕緣接續匣（Insulation Joint; IJ）及被覆保護裝置（Cable Covering Protection Unit; CCPU）組成交錯連接區段。電纜被覆導體藉 CCPU 箱交錯連接及被覆導體合成循環電流結構，如圖 1 所示。

圖 1 電纜被覆交錯連接圖

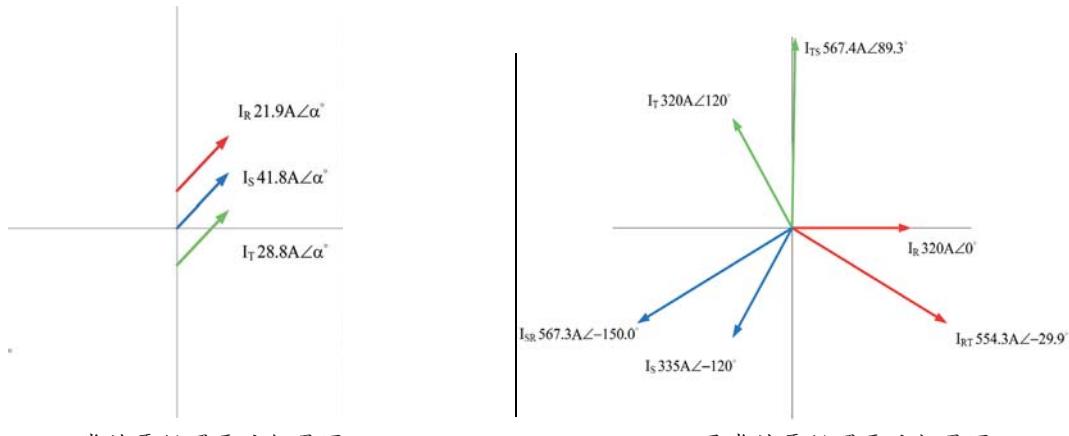
圖 2 電力電纜被覆循環電流相量圖

電纜系統之異常現象，經電纜交錯接地之設計圖面及現場實際狀態，正常交錯接續被覆循環電流合成相量為 $I_a-I_b-I_c$ 、 $I_b-I_c-I_a$ 、 $I_c-I_a-I_b$ ；現場確認 #6-#7-#8-IMB 區段之交錯接續被覆循環電流合成相量為 $I_a-I_b-I_a$ 、 $I_b-I_c-I_b$ 、 $I_c-I_a-I_c$ ，屬交錯接續換位錯誤異常狀態。如圖 2 所示。

1. 擬定#8 接續匣依下列步驟重組 CCPU 交錯接續順序：
 - (1) 相同心電纜外芯，經短路銅板連接至 S 相同心電纜內心。
 - (2) S 相同心電纜外芯，經短路銅板連接至 T 相同心電纜內心。
 - (3) T 相同心電纜外芯，經短路銅板連接至 R 相同心電纜內心。
2. 改善成果：
