電力研究簡訊

Power Research Newsletter

101年第4季 (101.10 No.86)

台電綜合研究所 **TPRI**

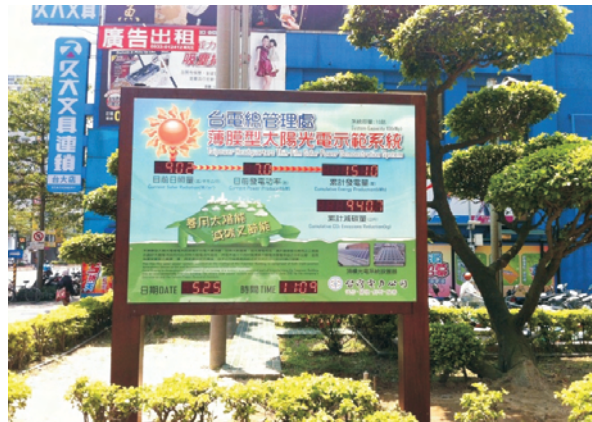
圖 2 展示看板完工照片

展示看板的安裝位置為一樓戶外花園，發電相

關數據內容計有目前日照量、目前發電功率、累計發電量、累計減碳量及日期與時間。

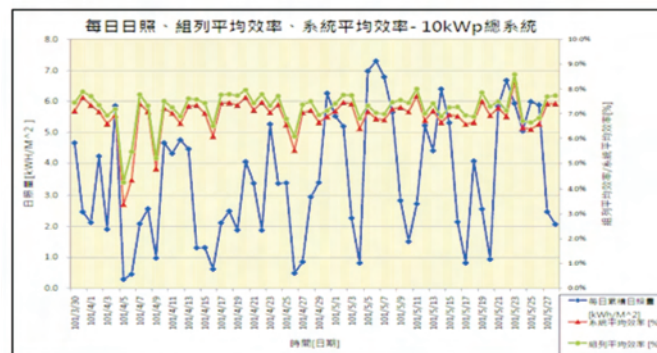
圖 3 每日日照、組列平均效率與系統平均效率

由發電資料可知（系統調校日除外），在累積日照量大於 500W/m²，太陽電池組列平均效率皆 \geq 5%，太陽光電系統平均效率皆 \geq 4.5%。

總系統的組列平均效率 7.2%，直交流轉換器效率 95.2%，系統平均效率為 6.8%。

※系統調校日：4/5,4/9,5/18

截至 101 年 5 月 28 日為止，本太陽光電系統總共發電 1,647.1 kWh，包括 A 區 451.4 kWh、B 區 429.2 kWh、C 區 541.5 kWh、D 區 225.0 kWh。單日最高發電量 55.4 kWh（101 年 5 月 6 日、當日日照 7.307 kWh/m²），平均每日發電量 27.5 kWh（101/3/30~101/5/28）。

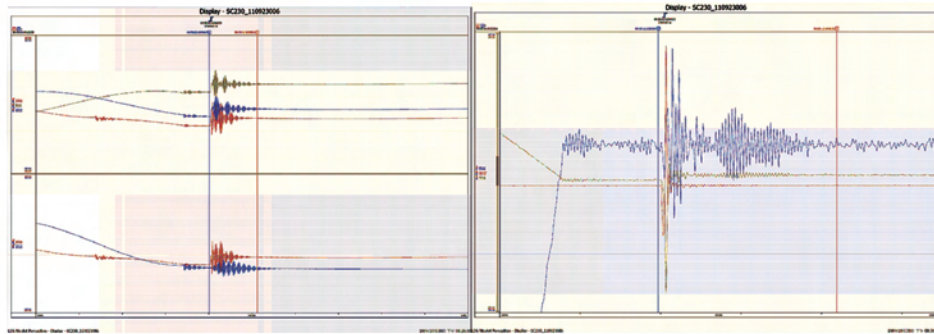
圖 2 230 斷路器啓斷 SC 重燃弧之三相電壓、電流波形

重燃弧因其發生時間小於啟斷後 1/4 週波，因其恢復電壓近似殘餘電壓，產生暫態過電壓的情況並非嚴重；其次，啟斷截流 1/4 週波後，發生之再襲，其過電壓幅值可達 2.8 pu；依電容器組出廠時

以 4.0 pu 過電壓執行耐壓試驗之規格而言，若斷路器啟斷後，發生一次再襲，電容器組亦須具有充分的耐壓能力；斷路器啟斷後發生重燃弧之電壓波形，如圖 2 所示。

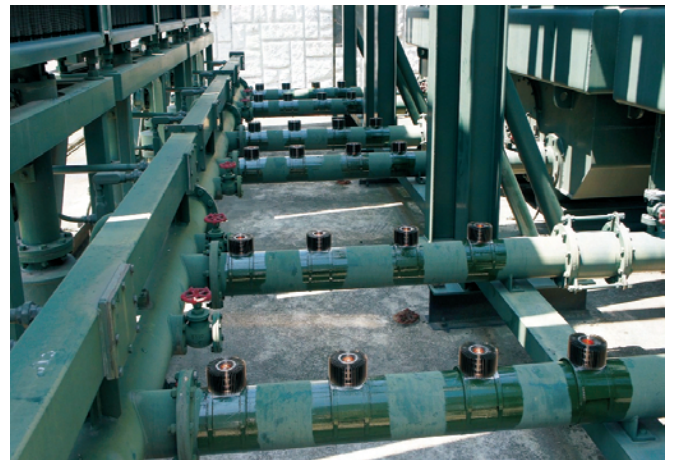
圖 4 變壓器絕緣油油管加裝熱導管

式) 控制命令下達的工作。熱導管之安裝如圖 4 所示，絕緣油在槽體中受線圈繞組加熱後，經由上方油管流至冷卻模組，經由散熱鰭片與風扇散熱後，在由下方油管輸送回槽體。安裝於下方出口油管時，散熱元件可得到陰影遮蔽，產生較大的溫度差，

進而減少環境熱空氣之影響，增加熱管之效率。圖 5 為節能監控系統之報表資訊，首先選擇要搜尋時間單位與相別，系統會直接顯示使用者所查詢的資料以及圖表供使用者查看。
