# 電力研究簡訊

## Power Research Newsletter

111 年第 4 季 (111.10 No.126)

台電綜合研究所 **TPRI**

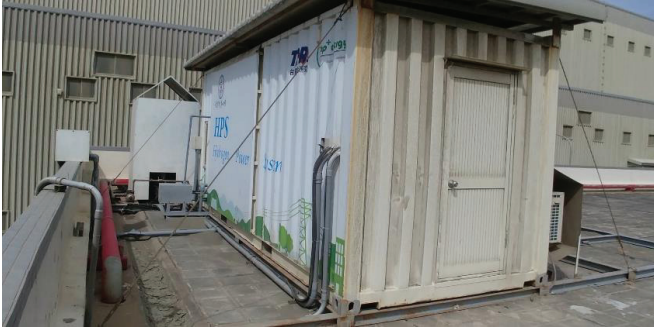
圖 1 海水電解氣體處理研究試驗設備外觀

根據研究結果可知，海水電解產生的氫氣純度約 90%，少量氣體不純物須經純化處理以避免損害燃料電池系統。配合燃料電池的應用需求，完成研提「電解海水氫氣應用發電系統」之專利提案。為驗證技術之可行性，設計規劃一海水電解氣體處理研究試驗設備，其設計概念與專利提案相符，位置設於大潭發電廠海水電解室南側屋頂，其系統組成包括：(1) 氣體處理系統(2) 燃料電池發電系統(3) 電能儲存系統(4) 貨櫃箱體與基座(5) 資料擷取系統等。經現場實測，海水電解排放之氣體經處理與純化過後，確實可供燃料電池單電池組與短電池堆發電利用，短期性能曲線未見明顯衰退。燃料電池發電系統也已透過試驗設備測試其性能效果。保守估計，單論大潭全廠可供近百 kW 等級的燃料電池發電系統使用。考量長期運轉的可用率，仍需持續投入精進與完善，方能具體實現應用方案。

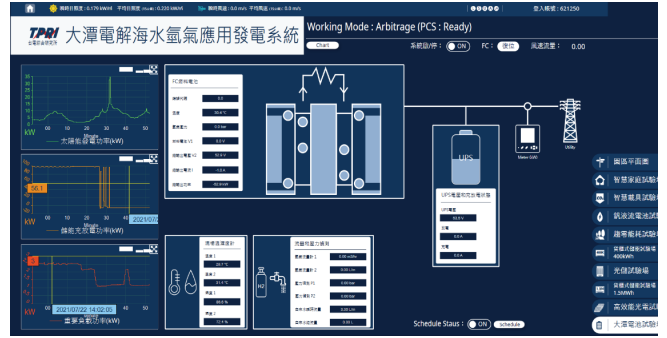
圖 2 遠端狀態監控示意

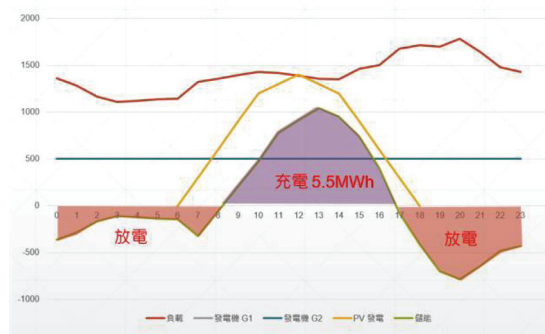
圖 1 2MW 太陽能須移轉之能量

本室藉由模擬之再生能源曲線與系統須固定開兩台 1MW 發電機半載運轉之情境下進行模擬，計算出系統須移轉能量為 5.5MWh，如圖 1，考量再生能源與雲遮效應與出力不穩定情形，能量型儲能須有餘裕進行升降載控制以抑制此效應，另考量儲能充放電損失與鋰電池 SOC 建議放電容量為 10~15%，建議能量型儲能容量為 2MW/8MWh，以作為能量轉移與升降載控制使用。

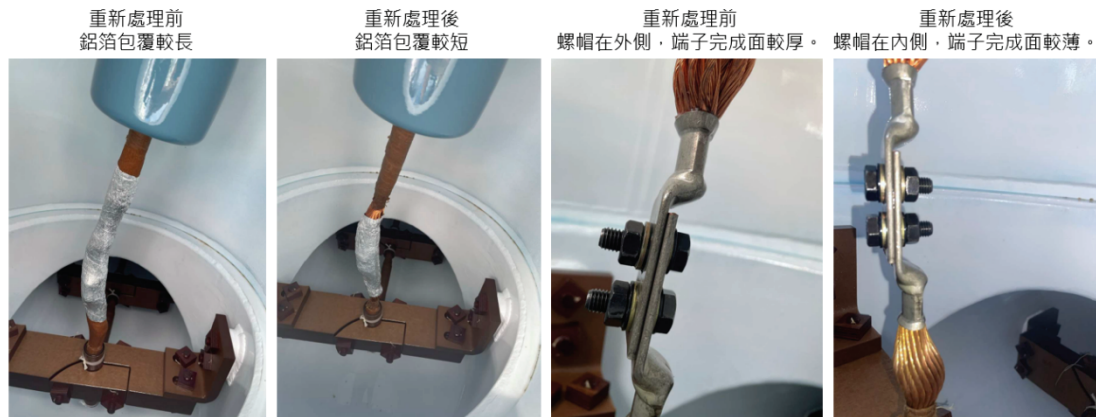
圖 1 高壓引出線端子接續

接續部施工不良，可能使電場局部強度過大，造成油中電暈現象，而持續的產出氫氣。以圖 1 變壓器高壓引出線端子之接續為例，端子以較設計值更長之鋁箔包覆，又施工時螺帽鎖於端子外側，造成螺栓突出端子平行部分較多，完成面較厚，因而產生電暈，使氫氣以月增量 30ppmv 以上速率成長，當改善端子接續與包紮方式後氫氣成長現象即停止。

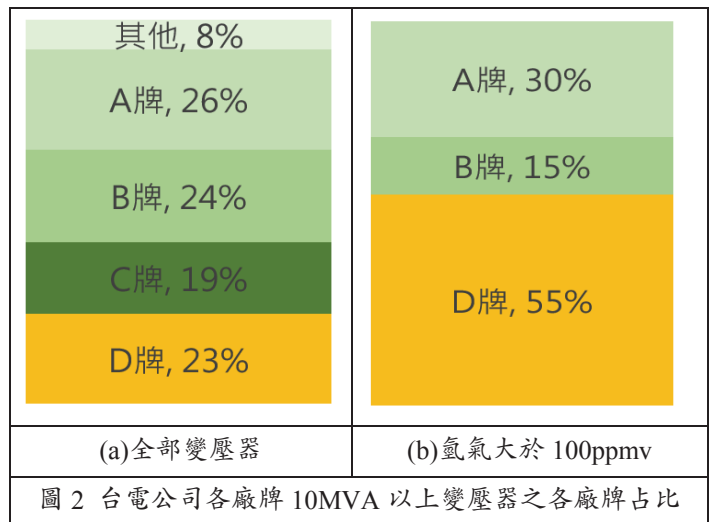
圖 2 台電公司各廠牌 10MVA 以上變壓器之各廠牌占比

除上述情形外，各廠牌之變壓器設計與用料不同亦可能導致氫氣濃度的差異。統計台電公司10MVA以上變壓器，發現D牌變壓器雖僅佔全部變壓器之23%，但氫氣大於100ppmv變壓器中D牌之佔比則高達55%(如圖2)。如針對D牌變壓器進一步分析，可發現60/[30+30]MVA型式變壓器僅佔D牌全部變壓器之20%，但D牌所有氫氣大於100ppmv變壓器中，此型式占比高達82%(如圖3)。顯示相較其他廠家之設計或用料，D牌變壓器明顯有較高的機率發生氫氣成長情形，並以60/[30+30]MVA型式最為顯著。

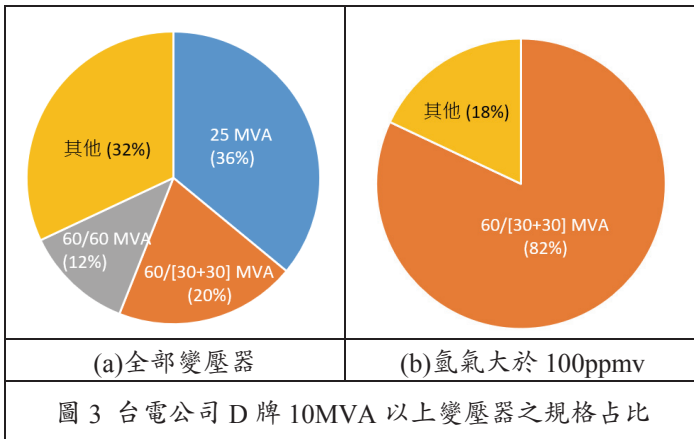
圖 3 台電公司 D 牌 10MVA 以上變壓器之規格占比
