電力研究簡訊

Power Research Newsletter

93.01 No.51

台電綜合研究所 **TPRI**

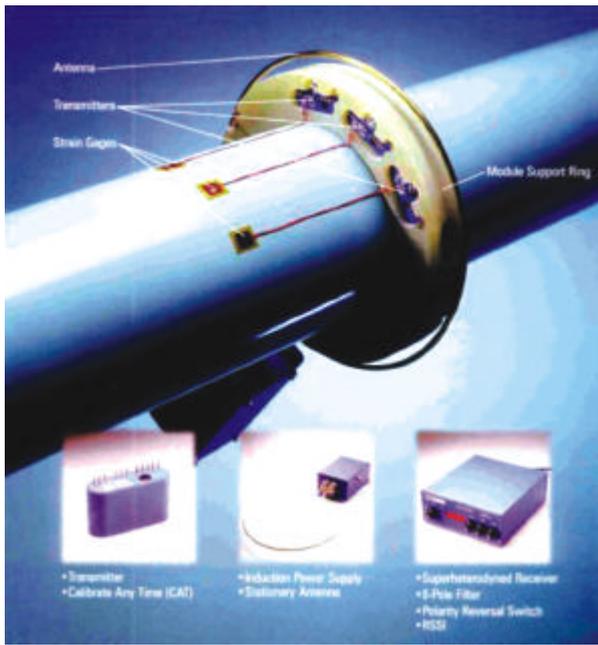
在實測方面，扭振測試的目的是為了量測轉軸於正常運轉狀態下的扭振頻率，由於轉軸本身處於旋轉狀態，無法使用一般的信號線將信號傳出，無線發報量測系統即因應而生。其基本原理是使用高頻無線電波作為傳輸之媒介，將轉動軸內部所量測到的信號以載波調變的方式，經由空氣為傳導媒介將待測信號傳導至外部固定不動的接收器，接收器再依特定之解調方式來還原原始信號，儀器的架設如圖1所示。

圖1 扭振訊號無線發報量測系統

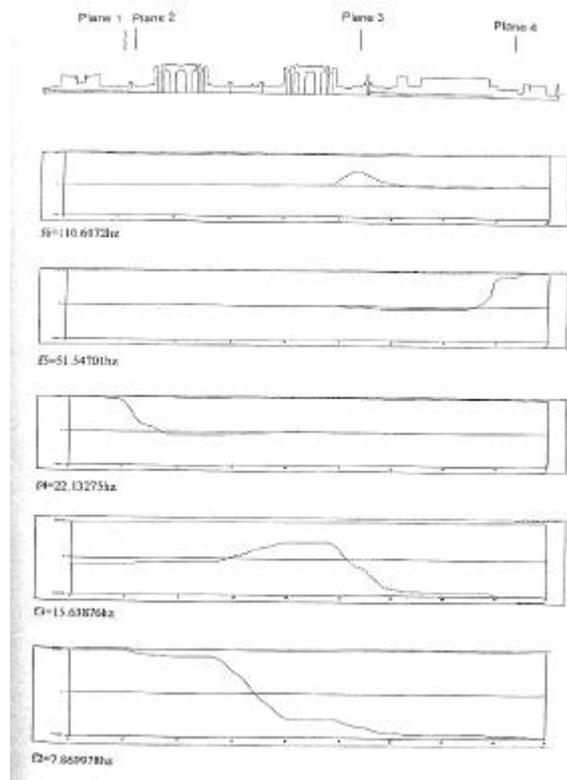
汽輪發電機轉子幾何尺寸來進行模擬分析，其目的在藉此建立可靠之電腦分析模型，以便充分瞭解轉子之各類設計參數(如幾何尺寸、材料性質、轉速、電力系統特性...等等)對該一串列轉子扭轉自然頻率與振動模態之影響，如此可作為運轉人員判斷如何避開扭轉共振之依據，必要時也可以作為更改設計以改善運轉中出現異常扭轉振動之用(如核一廠即曾因要避開57Hz扭轉共振而車修其勵磁機轉子之軸體，事前廠家即曾做過數值分析預測)，分析結果的轉子振型如圖2所示。

圖2 汽輪發電機轉子之自然頻率及模態振型

本計畫所量測、分析之結果與原汽機廠家一致，表示影響串列轉子扭轉振動自然頻率的諸因素如外形幾何、材料性質等未有顯著變化，即無軸體龜裂、軸材料彈性模數變化等；所有扭轉振動自然頻率維持不變，均在 60 ± 5 Hz及 120 ± 6 Hz等電力系統一、二倍頻之危險範圍之外，且均遠離30 Hz之旋轉頻率，故在正常運轉狀態應無發生扭轉共振之可能；未來須注意第五模態自然頻率為54.5Hz的發展，此為勵磁機端之共振模式，更換勵磁機與發電機轉子時應注意其幾何尺寸、負重分配、材質等變動都可能促使此一自然頻率進入 60 ± 5 Hz之危險範圍。建議本公司採購新設計之轉子或更新舊轉子時，應要求製造廠家提供扭轉振動自然頻率之模擬預測數據供本公司審查，並且一定要要求於現場做實測驗證。本計畫在扭轉振動的模擬分析及實測驗證兩方面之技術與經驗，可供參考，並願提供給各電廠協助。

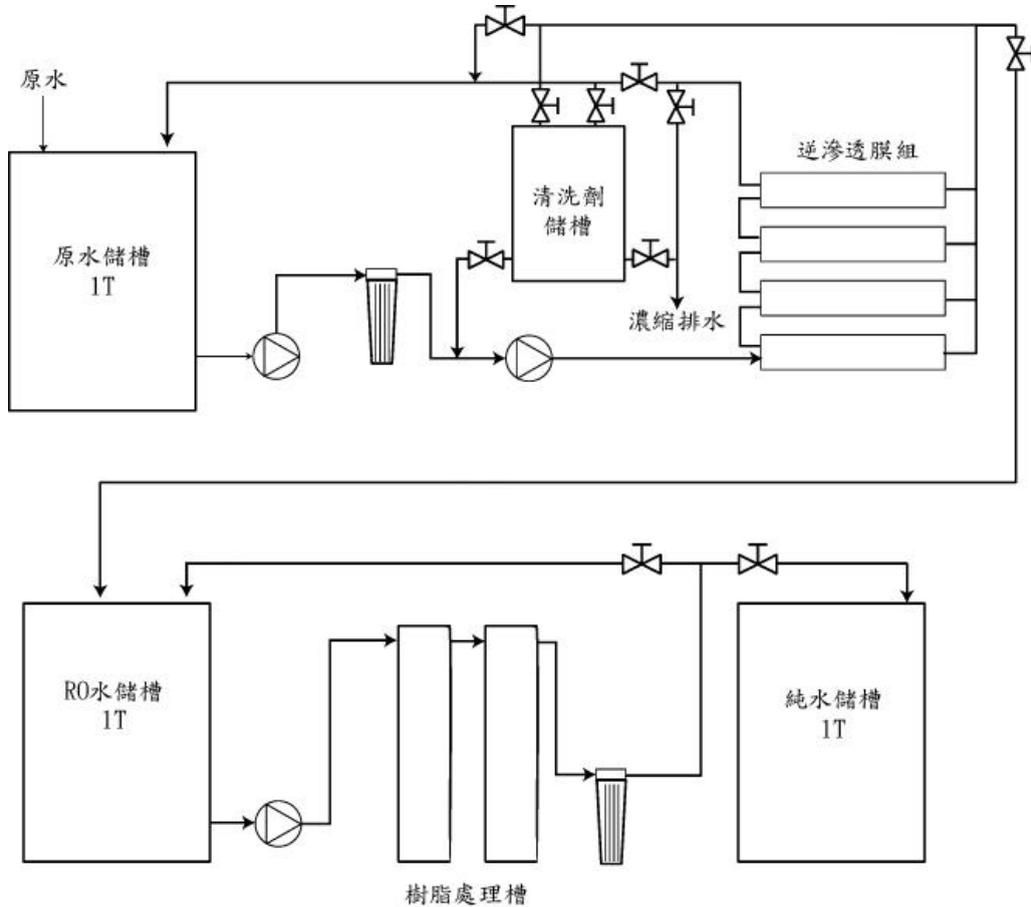
據調查結果，南部電廠目前#1-3機鍋爐洩水排放量約2100噸月，將來#4機完成後，全廠鍋爐洩水排放量約2800噸月。研究過程在南部電廠設置鍋爐洩水回收試驗設備，設備流程如圖1所示，其中含原水儲槽、清洗劑儲槽、逆滲透膜組、RO水儲槽、樹脂處理槽、純水儲槽及相關管路。設計之回收水質導電度 $< 0.2 \mu S/cm$ ， $SiO_2 < 20ppb$ ，處理容量為24噸/天，RO回收率之設計值為85%。經過長期之性能測試和運轉經驗後，得知南部電廠鍋爐洩水之導電率約為 $15 \mu S/cm$ 左右，經過RO處理後，其矽土和磷酸鹽成分皆有明顯的移除效果，而導電度約可降到 $0.5 \mu S/cm$ 。再經過離子交換樹脂後，水質電阻率皆可達 $18M \Omega \cdot cm$ 左右，水質已明顯進一步的純化(如圖2所示)。在回收水質

圖 1 回收試驗設備流程圖

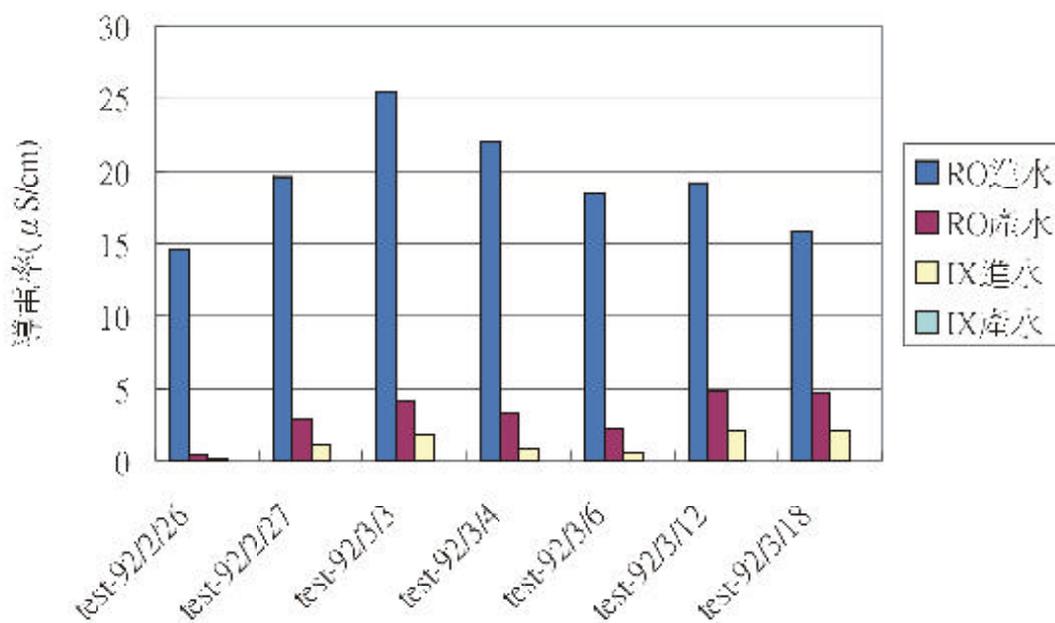
圖 2 洩水回收試驗長期運轉水質結果 ($\mu S/cm$)

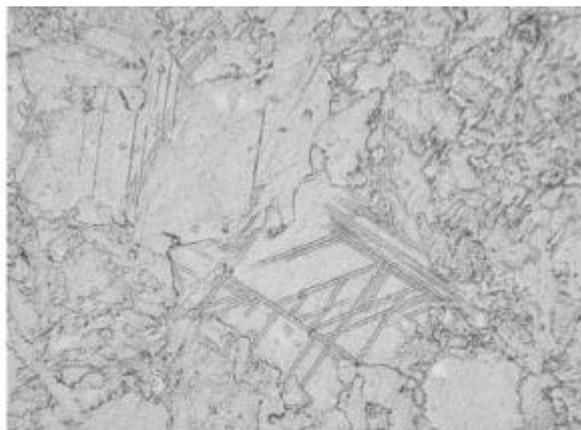
ST-38 (焊接熱影響區)

面脫碳所致，深度約500 μ m，不過此次複檢發現新取樣之#3-2通往冷凝器旁洩管路，分別於T型管、縮合管等焊接熱影響區等部位發現機械雙晶(編號ST-38, ST-40, ST-41)，以上異常之發生原因仍應與機組啟停間之水鎚現象有關，已建議若無法經由運轉程序充分改善前，應於停機空檔或大修時針對焊接部位，特別是肘管或T型管等蒸汽流向改變之處，預作全面性染色探傷或磁粉探傷檢測，再輔以複製膜金相分析為宜，至於#3-1匯入集管箱前關斷閥與肘管焊接處閥座側母材(編號ST-33)、#3-3關斷閥與集管箱焊接之閥

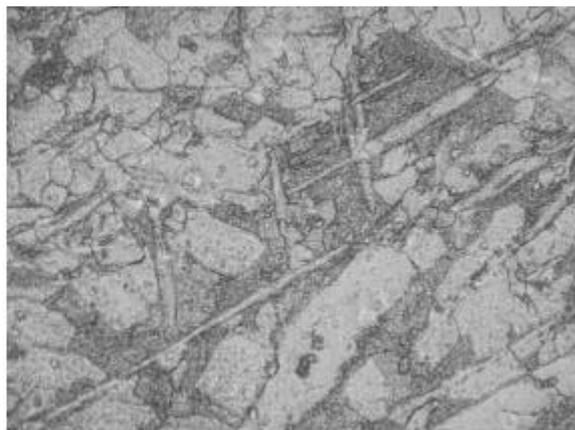
ST-33 (母材)

座側母材(編號ST-9、ST-11)、#3-3匯入集管箱前關斷閥與肘管焊接處閥座側母材(編號ST-37)等部位，此次複檢發現或多或少有交錯白色紋路，經攜回本所並與89年12月之取樣綜合比對分析，證實其為初析肥粒鐵，亦即上述取樣點之母材具有所謂魏德曼析出組織(Widmanstatten precipitation)，此種組織乃因鋼材沃斯田鐵化後自Fe-C平衡圖中A3曲線至A1線冷卻過程較爐冷迅速而生，就保養維護觀點，須注意管材表面是否殘留張應力或提防其後應力釋放造成龜裂等問題。
(能源室：陳燦堂、謝運華)

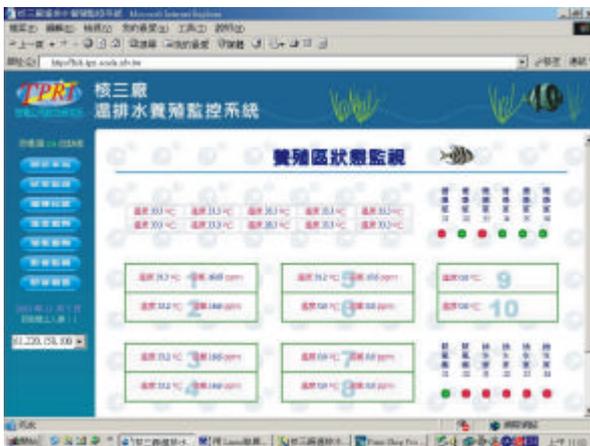
(2) 運轉狀態利用JSP (Java Server Page)技術以動態網頁方式(每3秒自動更新一次呈現)。

圖一 養殖區運轉狀態監視

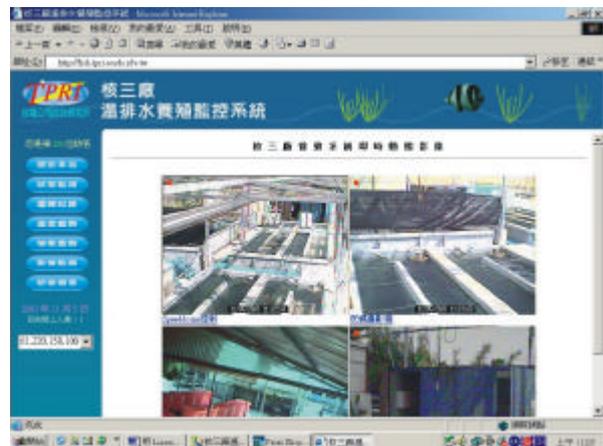
(1) 於示範系統架設4支攝影機，採用國產DVR(DigitalVideoRecorder)監視及記錄攝影機影像資料。

圖二 養殖區影像監視

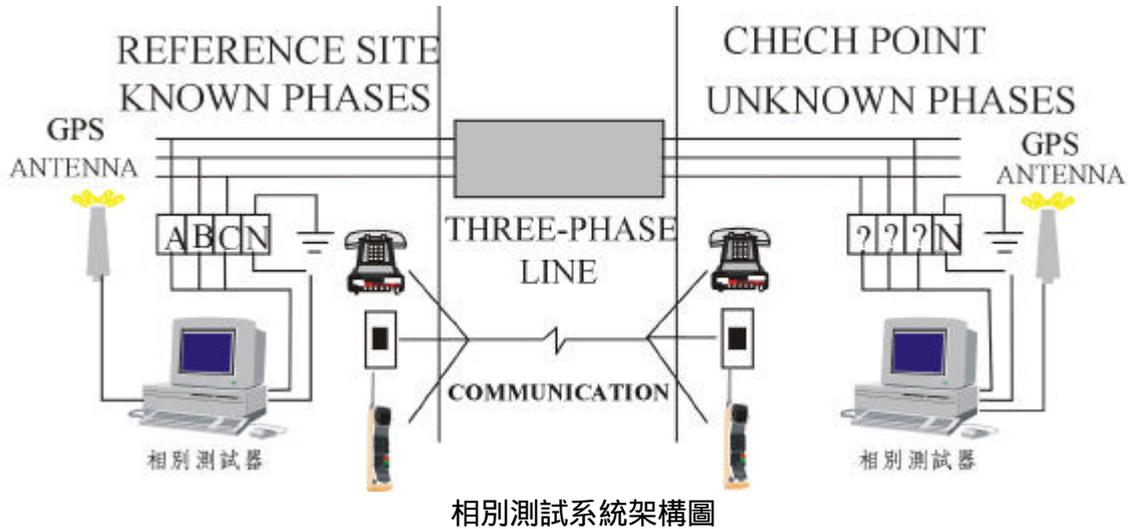
相別測試系統架構如下圖所示，以全球衛星定位系統(GPS)同步量測遠方兩地之相序，用全球衛星定位系統之時間信號做同步觸發，算出兩地電壓或電流相角，並以其中已知相位之一端做為參考相序，經由有線或無線通訊，檢知另一端未知相序之正確相別。該測試系統具活線作業之功能，準確度達百分之百，其體積小符合現場作業人員之需求。

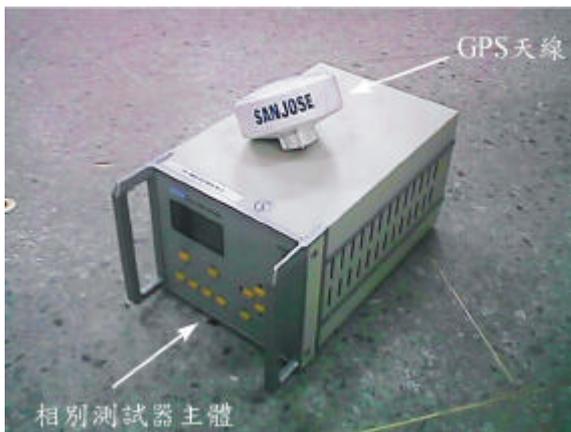
相別測試器實體圖

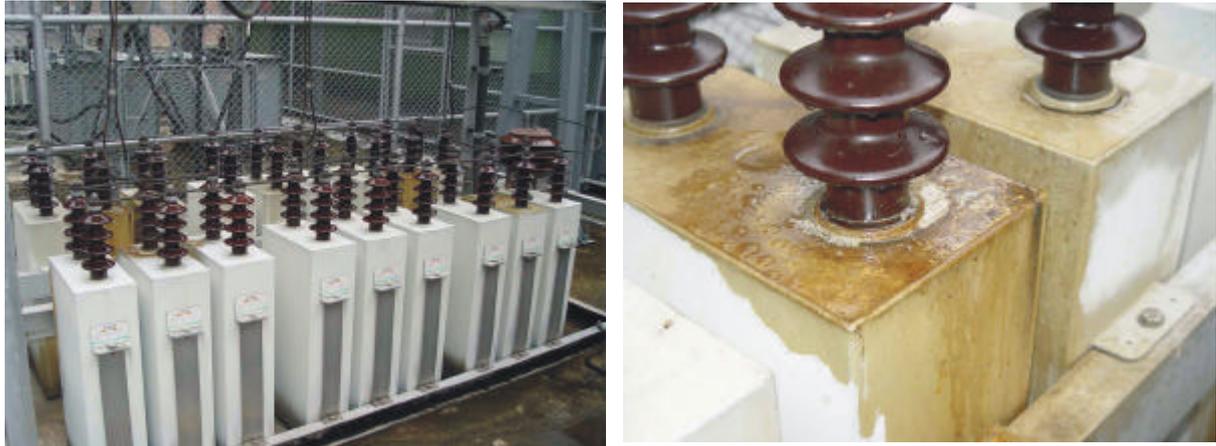
由於#1SFC濾波器電容器組部分電容器漏油十分嚴重，漏油處是由電容器套管帽蓋鉛封處滲漏出來(如圖1所示)，且鉛有輕微溶化現象，電容器腹部有些外脹，初步懷疑該批電容已運轉八年多，可能老化致使絕緣劣化或電容值偏移，然經由相關測試後確認絕緣良好(加壓10kV)，電容值也在合理範圍內。

圖1 #1SFC濾波器電容器佈置及絕緣油滲漏的情形。

在圖1中所有漏油電容器都發生在雙Y接線電容器組每一相中間的電容器，再加上利用紅外線拍攝(圖2所示)可清楚地觀察到：當在PC運轉模式下時，中間的電容器套管接頭處溫度較其它電容器同樣位置溫度高出甚多(點1 > 170.4、點2 = 144.6、點3 = 91.5、點4 = 137.1、點5 > 170.4、點6 > 114.3)，而電容器本體並未發熱，再仔細觀察中間電容器的接線方式(圖3所示)，因此可得到以下三點結論：

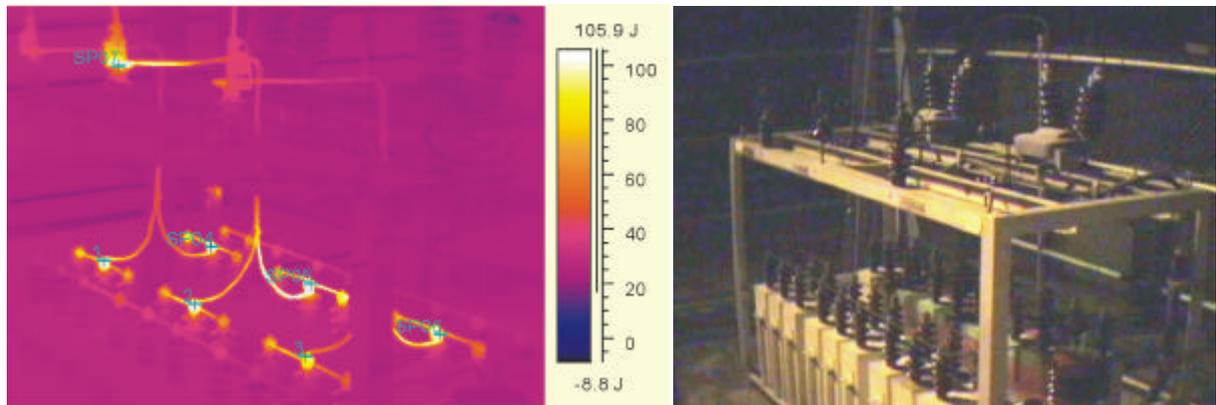
圖2 於PC運轉模式下利用紅外線及可見光拍攝 #1SFC濾波器電容器組的溫度狀況。

- ① 中間電容器發熱端點有條導線平行放置，上面再用一塊銅板壓鎖在電容器端點上，如此必造成壓力不平衡(一條較鬆，一條較緊)，致使較鬆的線有較高的接觸電阻。
- ② 由於電流是從中間電容器分別流向兩旁的電容器，故在中間電容器上有較大的電流，再加上套管接頭鎖螺絲處有較大的接觸電阻，所以溫度會較高是合理現象。
- ③ 電容器套管端點帽蓋鉛封處極高的溫度將鉛溶解後，同時高溫將沿套管至絕緣油使油溫升高，致使滾熱的油從該處流出。

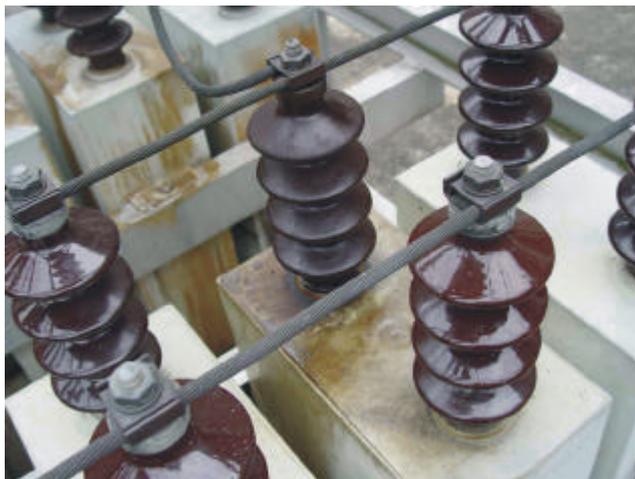
圖3 中間電容器套管上的接線方式。

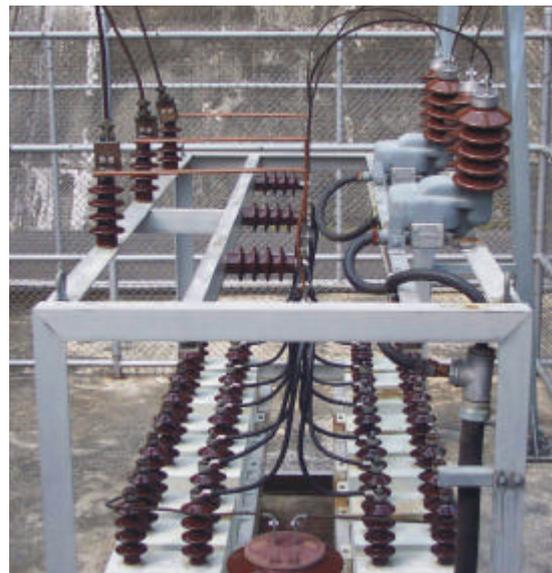
經與現場維護人員討論後，一致決定：在電容器組上方設置三片匯流排，每一電容器從套管上接一電纜線至對應之匯流排上(如圖4所示)，如此不但每個電容器套管接點都可鎖得很緊，電流分布也可很平均。

圖4 電容器組改善後的接線方式。

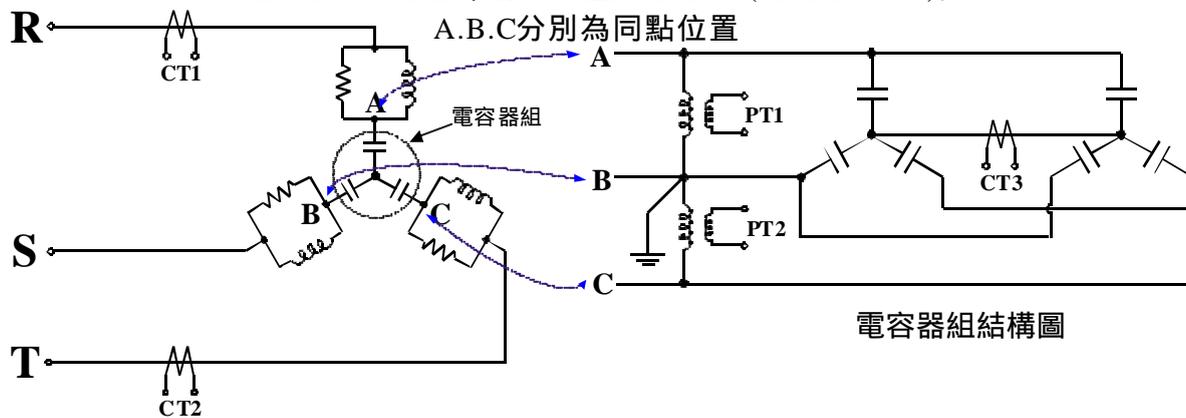
本記錄器主要在測量電壓或電流受電力電子設備(SFC)干擾後的諧波失真情形，測試信號由明潭G/S開關場內SFC濾波設備外之信號小鐵箱及廠用電 #1母線PT裝甲開關箱內引接，共使用8個信號通道，各通道引接位置如圖5所示，其中：

ch1 ch3：廠用電 #1母線PT裝甲開關箱內 Y / Y 接線之PT(電壓比= 100 : 1)，分別為 $ch1 = V_A$ (相電壓)、 $ch2 = V_B$ 、 $ch3 = V_C$ 。

ch4 ch5：由信號小鐵箱內引接，分別為跨接在電容器組上之PT1及PT2(電壓比= 200 : 1)信號。

Ch6 ch7：由信號小鐵箱內引接，分別表示SFC濾波器A相、C相輸入端之CT1及CT2(電流比=400 : 1)。

ch8：由信號小鐵箱內引接，雙Y中性點間的CT3(電流比= 2 : 1)。

ch4 : PT1 ch5 : PT2 ch6 : CT1 ch7 : CT2 ch8 : CT3

圖5 SFC濾波器構造及信號取樣位置示意圖

2. 經多日深夜測量及資料分析後，可知於SFC啟動初期，濾波器輸入諧波電流 $I_a > I_c$ ，且紅外線拍攝電阻箱外殼溫度：C相溫度 > 170 ，而A相却是常溫(約 30)，而圖5中電阻箱之電阻R與電感L並聯($R \approx 81$ ， $L \approx 9mH$)，由諧波分析圖可知流往濾波器的電流集中在基本波、5次與7次諧波， $X_{TL} = 23.75$ ，因此電流大多往L流，在電阻器上的電壓 V_R 及功率 P_R 為

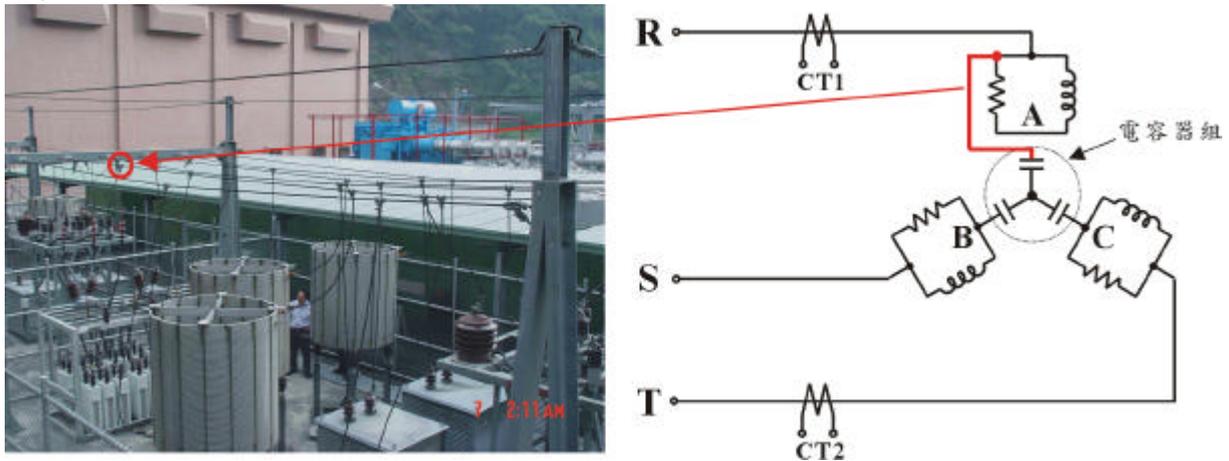
再由諧波測試13.8kV Bus在SFC啟動過程中，其每相電壓之綜合諧波失真率(THD)極不平衡(A相特別大)，因此經由公式推導後可知提高A相電感值應可降低THD值，經現場維護人員協助在調整電感之Tap時，赫然發現A相濾波器接線錯誤(如圖6所示)，經改接完成後，再測

圖6 改善前濾波器接線圖紅線表示接線錯誤處)

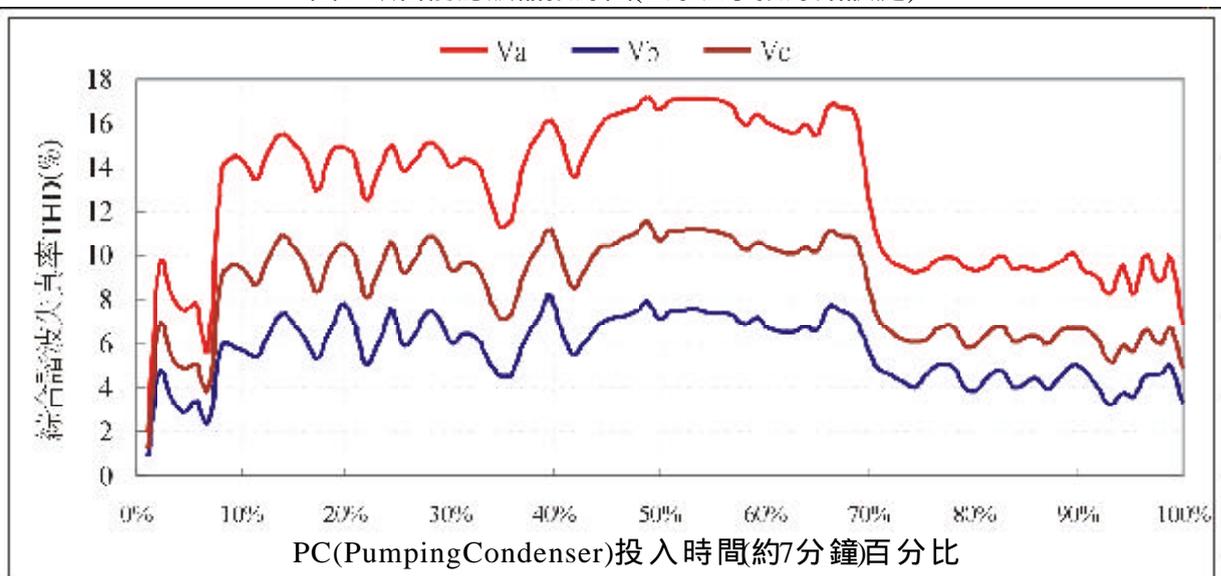
Bus之諧波失真情形，結果改善得非常理想，A相最諧波失真率由17%降至7%，且三相間的THD也很平均，其改善前後之THD如圖7、8所示，圖中橫座標為SFC併入系統期間的時間百分比，THD值約每5秒計算一次。

圖7 #1濾波器接線改善前在13.8kV#1Bus上之諧波變化情形(PC運轉模式)

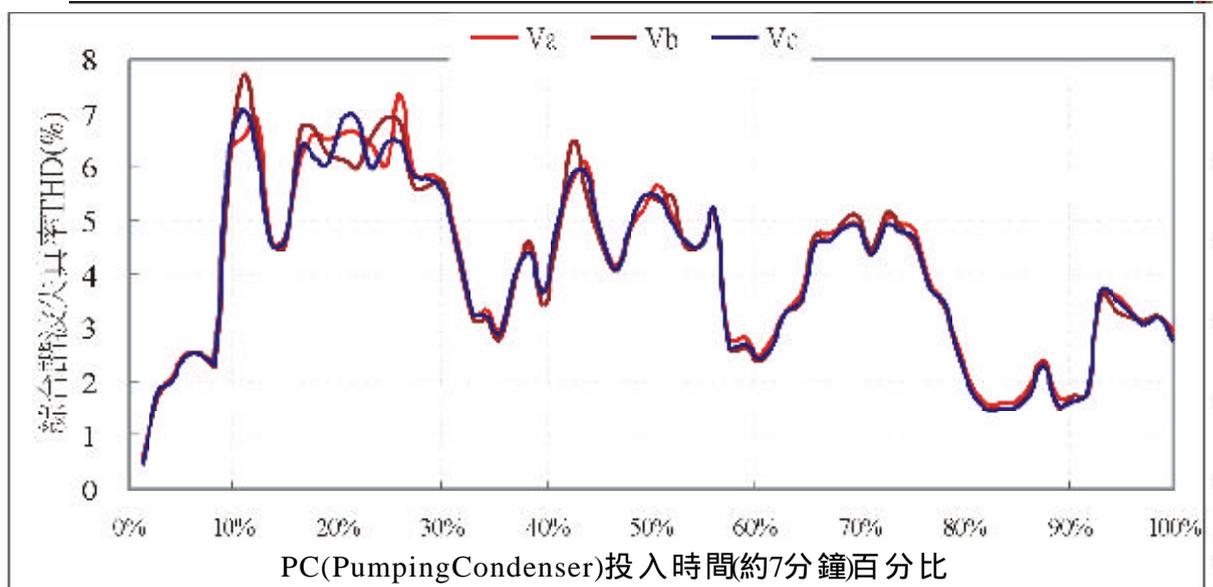
圖8 #1濾波器接線改善後在13.8kV#1Bus上之諧波變化情形(PC運轉模式)

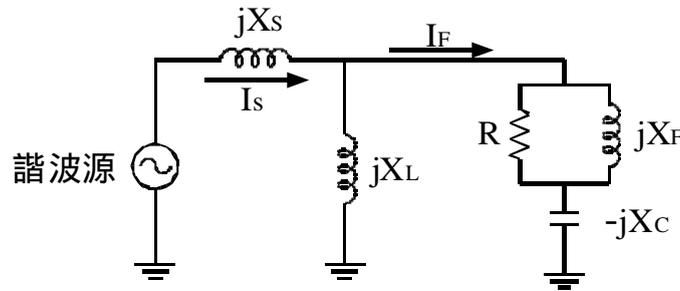
系統單相等效電路圖如圖9所示，圖中 X_s 為電源阻抗， X_L 為負載阻抗， R 、 X_F 、 X_C 則為濾波器元件，諧波源為SFC，忽略線路阻抗。由於本濾波器於八年前安裝至今，於Bus上所接之

圖9 系統單相等效電路圖

負載必較原始設計值大，故 X_L 會稍低；其次考慮電容值，由於本次試驗電容 C 值略低於額定值。由圖9可知濾波器阻抗 Z_F 及流向濾波器電流 I_F 為

若將 $R = 377$ ， $R = 81$ ， $L = 9\text{mH}$ ， $C = 9\mu\text{F}$ 等數值代入上式中則可得到本濾波器主要濾除諧波次數，上式算出後 n 值約5點多，與測量結果符合。現在考慮系統參數變動時， L 值應如何調整？

- ① 考慮 X_L 降低：在(1)式中，濾波器電流 I_F 設計值目的在吸引諧波電流，當 X_L 降低時，則需增加 X_F 值即 L 值使分母最小 $\Rightarrow I_F$ 最大。
- ② 考慮 C 值降低：當 C 值降低時即 X_C 值增加，理由同上需增加 X_F 值(即 L 值)使分母最小 $\Rightarrow I_F$ 最大。
