核能一廠用過核燃料中期貯存計畫

台灣電力公司
115 年 7 月 2 日

三、環境監測結果

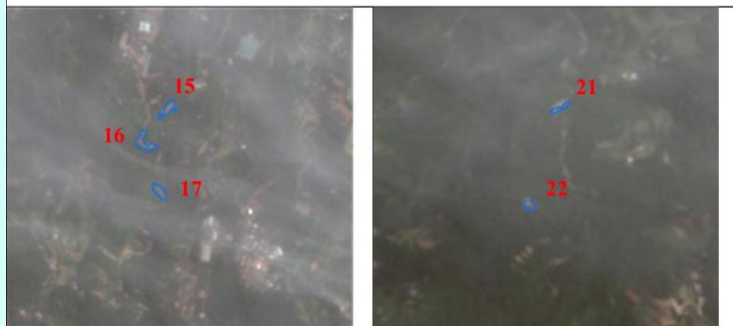
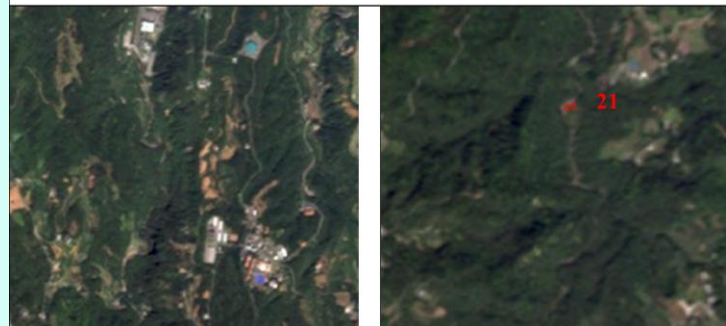
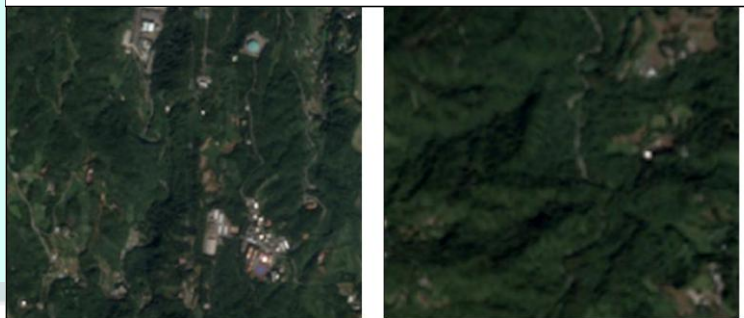
遵照辦理，有關左述106年下半年發現之5處變異地（編號15、16、17、21及22），原始崩塌面積總計為16,002平方公尺，係透過前後期衛星影像之標準化植生指數（Normalized Difference Vegetation Index, NDVI）進行判釋，其原理利用植物對不同波段光線之反射特性差異進行識別。經持續以衛星影像之相同區域範圍進行比對，107年上半年僅餘1處變異地面積為517平方公尺(如圖紅框所示)；再與107年下半年之衛星影像比對，已無發現崩塌之區域，故判定該區域已恢復植被覆蓋且無持續崩塌。

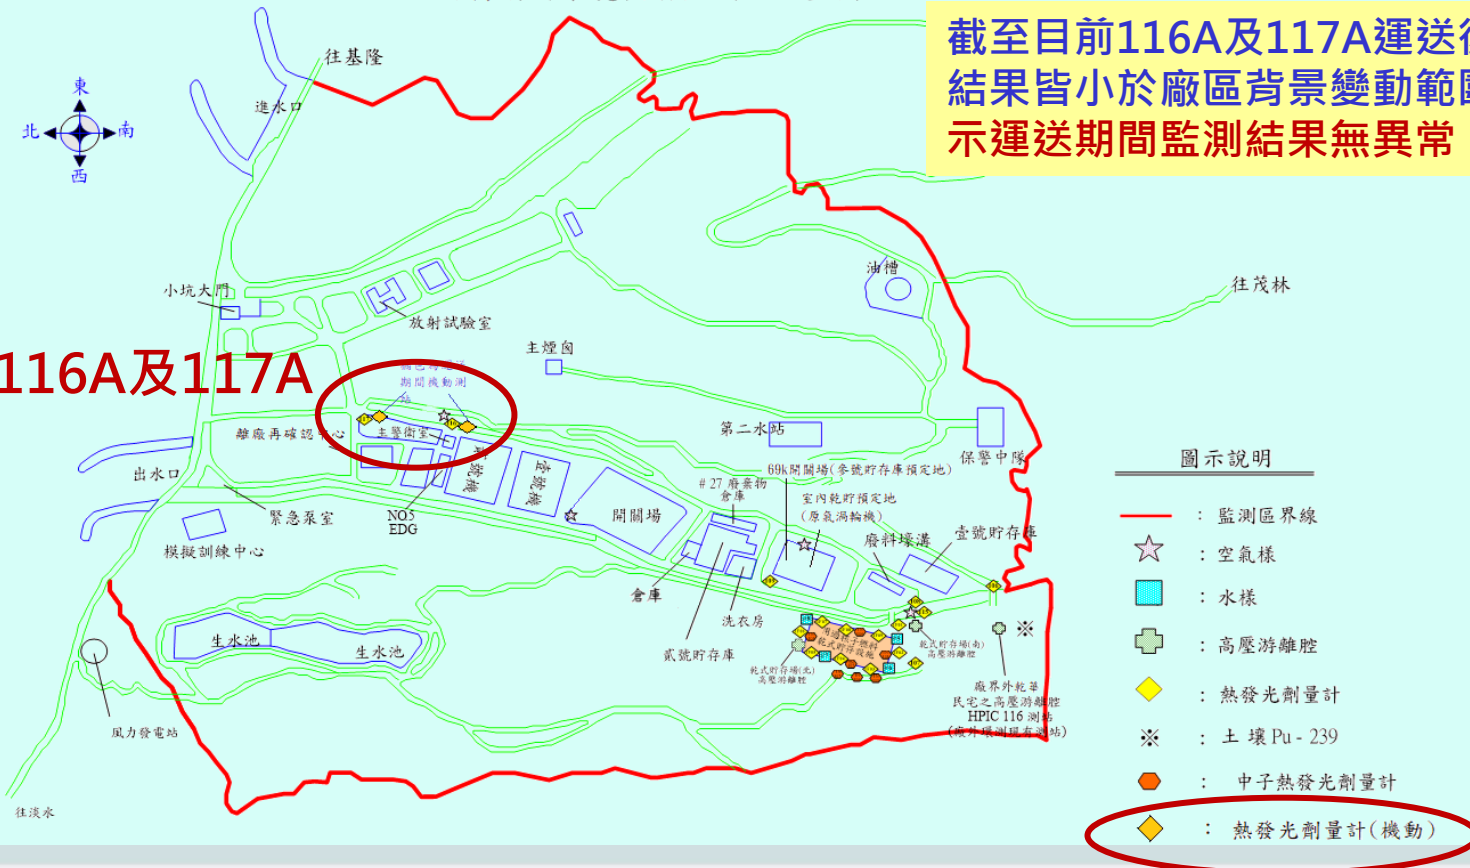
核能一廠用過核子燃料乾式貯存設施
運轉期間環境輻射監測站位置圖

除運轉階段之各項監測之外，另加兩處熱發光劑量計，於每批次運送核燃料時執行連續監測，並於各批次運送完成後，立即執行計讀。

截至目前116A及117A運送後計讀結果皆小於廠區背景變動範圍，顯示運送期間監測結果無異常。

增加116A及117A

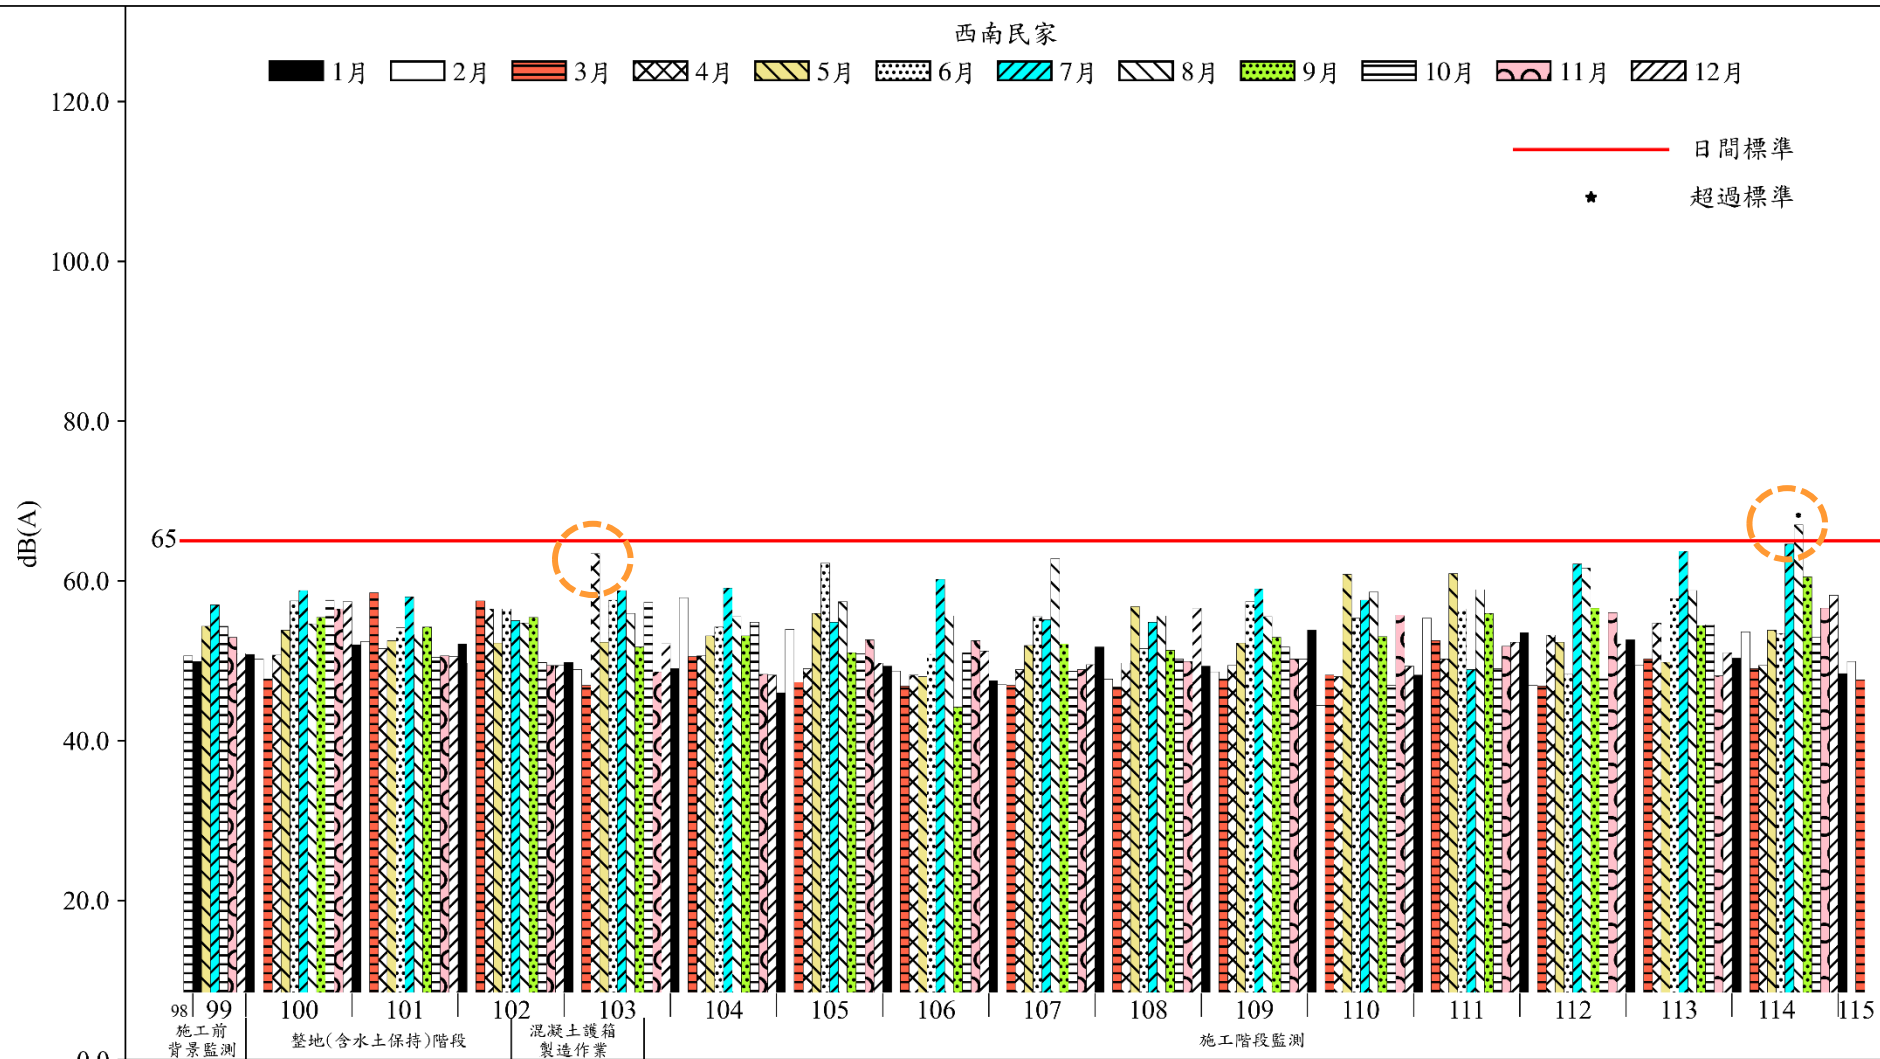
- 103年4月份(施工階段) $L_{\text{日}}$ 測值偏高，經查其測點周遭因地質調查(08:00~17:00)時段，受機具運轉、人員施工影響，導致測值有偏高情形。
- 114年8月份(施工階段) $L_{\text{日}}$ 測值偏高，經查現場測定記錄表中，特殊狀況一欄有描述監測期間有蟲鳴叫。

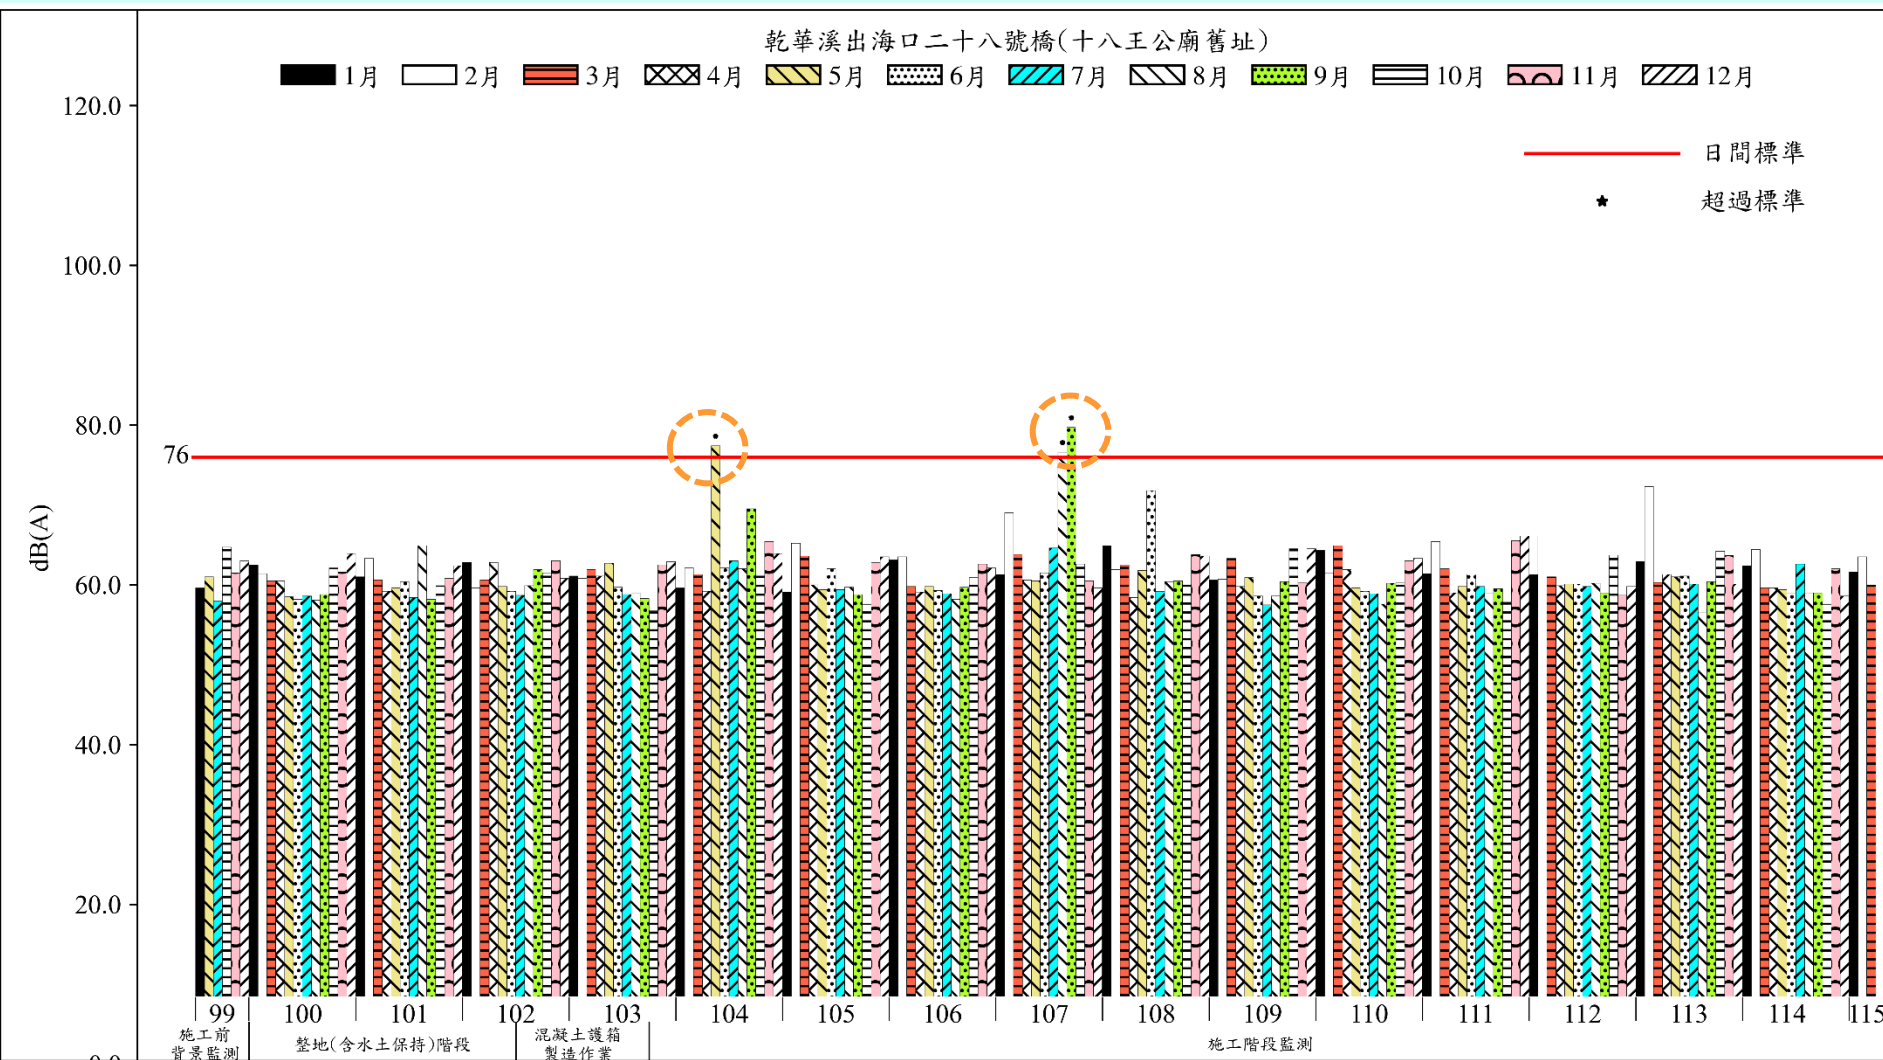
● 104年5月份、107年8月份及9月份 (施工階段) $L_{\text{日}}$ 測值超出標準，經查為公路總局景美工務段於測站旁台2線王公橋，進行橋梁局部除鏽塗裝修復工程，導致日間音量超過環境音量標準。

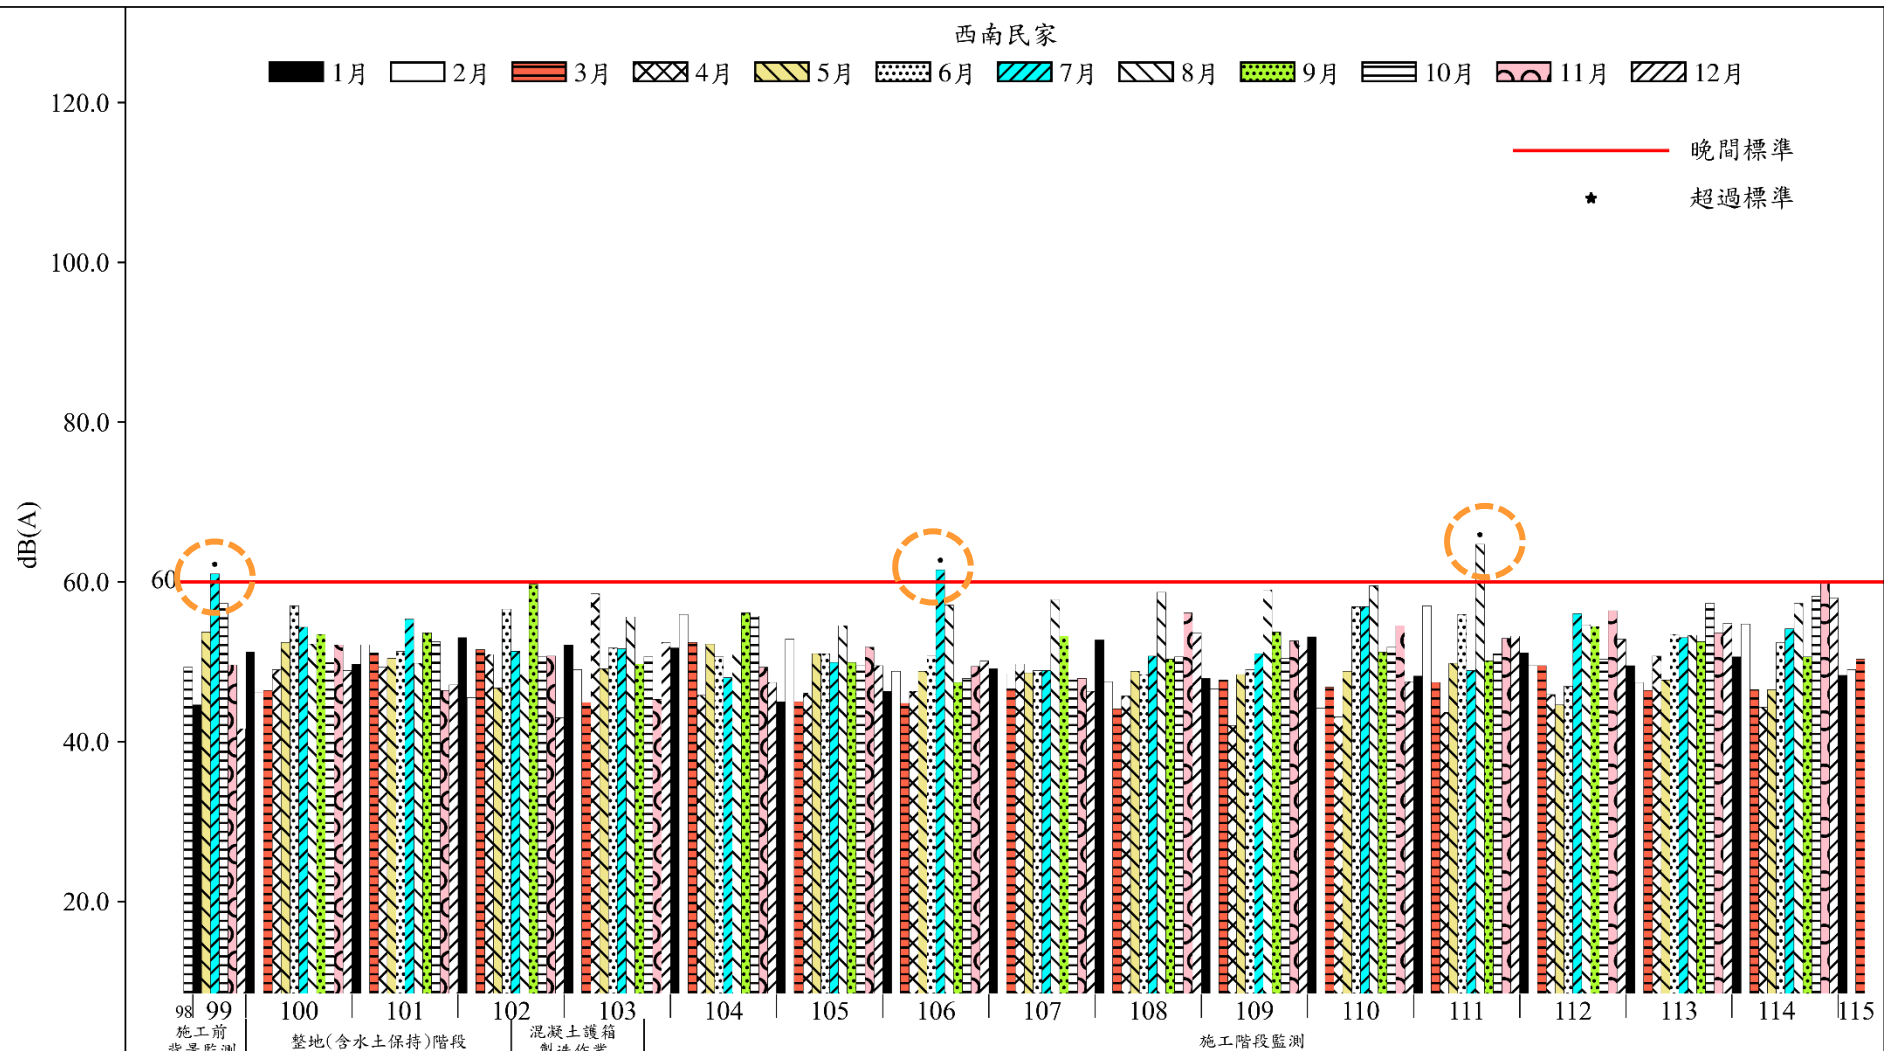
- 99年7月份（施工前背景監測） $L_{晚}$ 測值超出標準，經查當時本計畫尚未進行施工作業，故研判現階段影響噪音之因素，應屬測站環境背景噪音(蟲鳴聲)影響。
- 106年7月份（施工階段） $L_{晚}$ 測值超出標準，經查係因夏天蟲鳴聲音過大，導致晚間音量超過環境音量標準。
- 111年8月份（施工階段） $L_{晚}$ 測值超出標準，檢視現場同步錄音檔發現主要噪音源為蛙鳴及蟬聲叫聲過大，導致晚間音量超過環境音量標準。

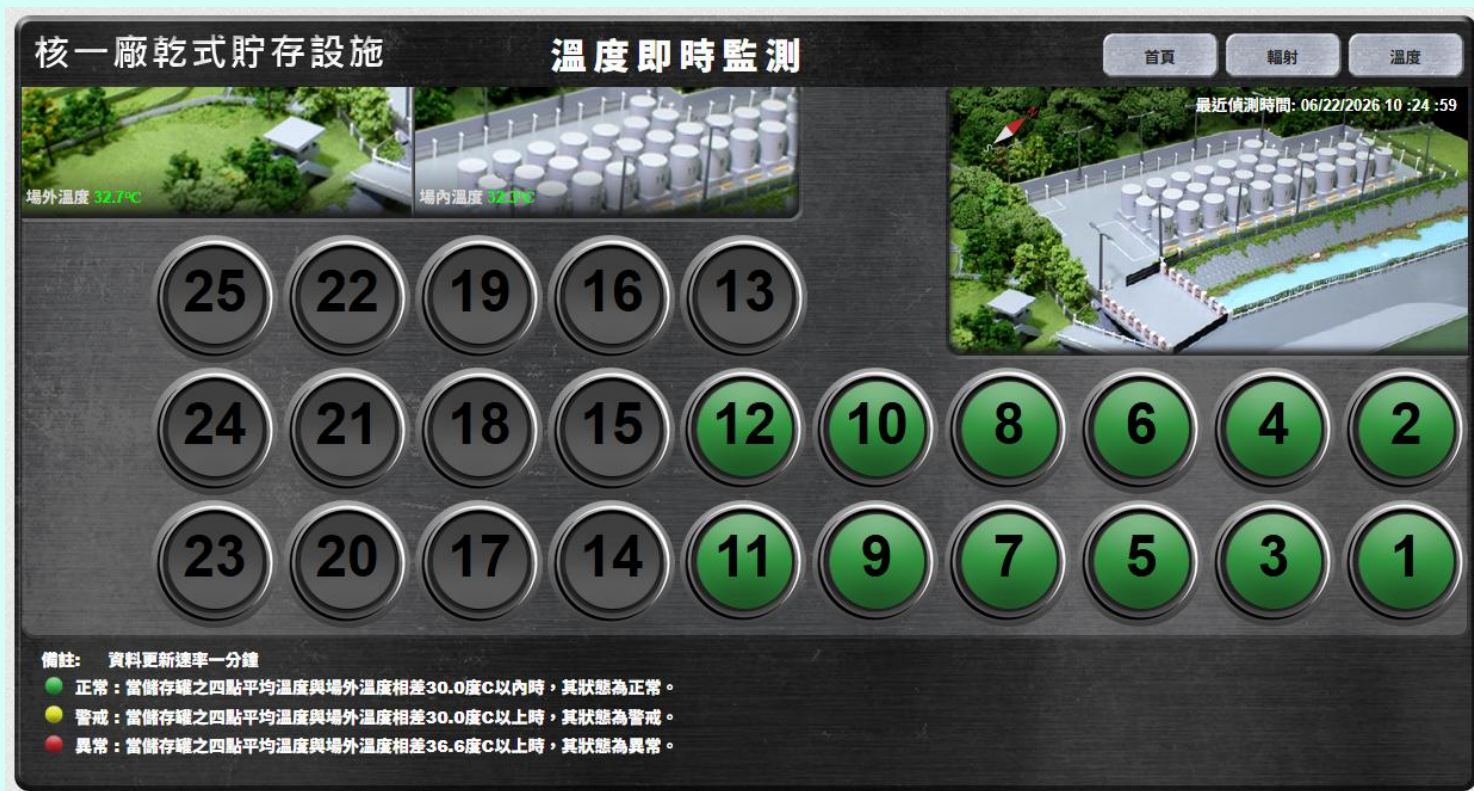
- 截至115年6月，本設施營運期間混凝土護箱溫差皆小於36.6°C。
- 可至以下網站確認溫度監測資訊
