電力研究簡訊

100年第1季 (100.01 No.79)

西門子 V84.2 氣渦輪機第 1 級動葉片二次再生之可行性研究 (能源研究室:吳憲政)

二、鍋爐軸流式引風機葉片主軸螺栓破損肇因分析

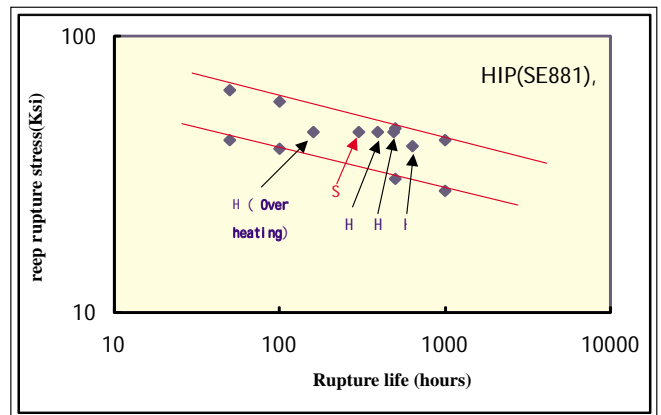
針對實際運轉 5 萬小時葉片分析檢驗發現其損傷程度包括葉片導引端過熱（圖 1 葉片外觀與 SEM 金相照片）及葉片內部肋骨附近龜裂與尾流端高應力區冷卻孔龜裂（圖 2）。經由嚴重損傷葉片取樣進行潛變及高溫拉伸測試結果顯示西門子第一級動葉經 HIP+HT 處理或經高溫固溶+HT 處理後，其高溫抗拉強度由高溫降伏強度未達葉片之降伏強度或遠低於葉片之降伏強度要求（圖 3），而獲提升高於 IN-738LC 之高溫降伏強度要求（圖 4），並增加其潛變破斷壽命及高溫強度，且經處理後相關潛變性質趨近 IN-738 之上限強度值（圖 5）；其金相組織

圖 5 西門子氣渦輪機第 1 級動葉 (IN738 合金) 經 5 萬小時運轉+HIP+HT 之 850°C 潛變破斷壽命。

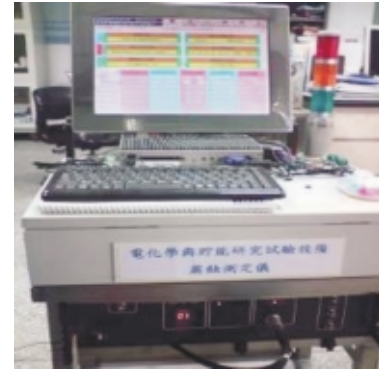
圖 1 腐蝕速度計外觀

本公司一火力電廠 A、B 號機冷卻水循環水泵，因遭受電廠機油污染，使得管路材料之環境因子改變，對於管路材料腐蝕狀況的影響不明。因此電廠於今年 3 月委託本所進行模擬試驗，並尋求對策。在 99 年 03 月~99 年 05 月期間，本所藉由自行發展之全自動腐蝕速度計，在試槽中量測管路材料 (碳鋼) 之 3 種電化學訊號，分別為腐蝕電位 (E_c)、極化阻抗 (R_p) 與零電阻電流 (ZRA)，進

行模擬試驗，如圖 1 所示。

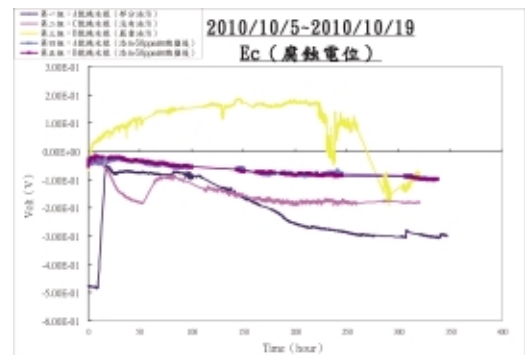
圖 2 腐蝕電位 (Ec) 量測結果

在經過 336 小時之腐蝕電位 (Ec) 量測試驗結果,其腐蝕電位 (相對於飽和甘汞參考電極) 之高低分別為：第四組~第五組 (-100mV) > 第二組 (-181mV) > 第一組水樣 (-300mV)。A 號機及 B 號機再額外添加 50ppm 之鉬酸根離子後,其腐蝕電位都比參考對照組高,表示已達防蝕之效果,如圖 2 所示。

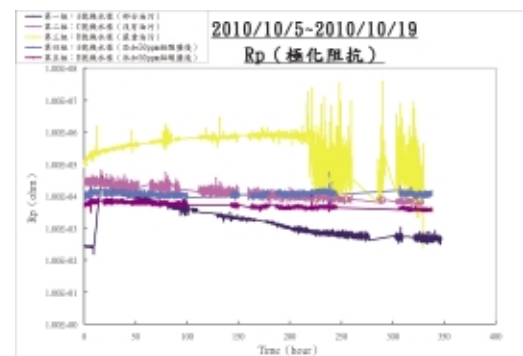
圖 3 極化阻抗 (Rp) 量測結果

在經過 336 小時之極化阻抗 (Rp) 量測試驗結果,其極化阻抗之高低分別為：第四組~第五組~第二組 ($6.01 \times 10^3 \text{ ohm}$) > 第一組水樣 ($4.35 \times 10^2 \text{ ohm}$)。A 號機及 B 號機再額外添加 50ppm 之鉬酸根離子後,其極化阻抗近似於參考對照組,表示已達防蝕之效果,如圖 3 所示。

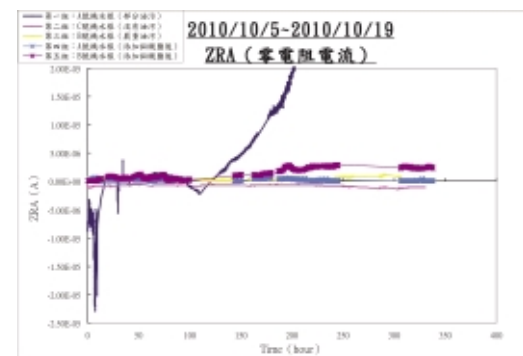
圖 4 零電阻電流 (ZRA) 量測結果

在經過 336 小時之零電阻電流 (ZRA) 量測試驗結果,其零電阻電流之高低分別為：第一組水樣之零電阻電流 ($1.6 \times 10^{-4} \text{ A}$) > 第四組 ($2.33 \times 10^{-6} \text{ A}$) ~ 第五組~第二組之零電阻電流 ($1.09 \times 10^{-6} \text{ A}$)。A 號機及 B 號機再額外添加 50ppm 之鉬酸根離子後,其零電阻電流近似於參考對照組,表示已達防蝕之效果,如圖 4 所示。

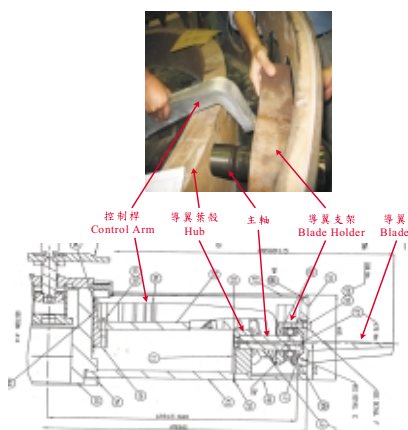
圖 2 ID Fan 總成與主軸安裝位置

國內某電廠燃煤鍋爐軸流式引風機 (Induced Draft Fan, ID Fan) 之轉速為 896rpm, 經引風後鍋爐內部壓力為 -100Pa。某日機組運轉中因振動過大, 造成機組跳機, 廠方人員檢查跳機原因, 發現 30 支葉片主軸螺栓中斷了 1 支, 圖 1 為此斷裂 ID Fan 主軸外觀, 圖 2 為 ID Fan 主軸、導翼與葉殼等之總成示意圖, 電廠為深入瞭解肇因為何, 委託綜合研究所與電力修護處進行破損分析。
