# 核能二廠乾貯設施環評監督查核簡報內容

## 參、施工期間環境監測結果

台電公司環境保護處

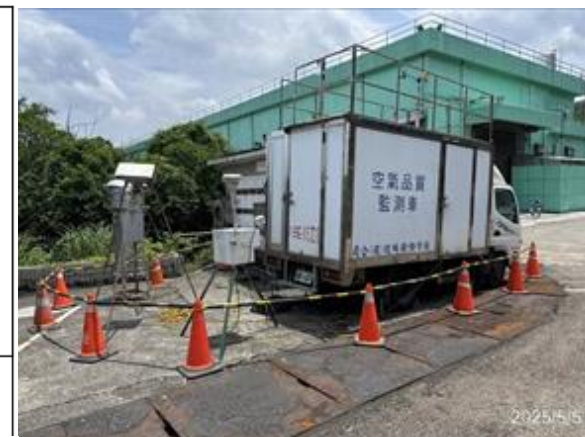
一號廢棄倉庫測站

- 總懸浮微粒除出水口測站於秋冬季節，常因受東北季風夾帶**境外污染物**、東北季風強勁而揚起出水口測站旁**沙灘微粒**以及**海鹽飛沫**影響，導致總懸浮微粒有**偏高及超標**情形發生，其餘各測站測值均符合空氣品質標準。
- 101年5月14日公告空氣品質標準，109年9月18日及113年9月30日修正公告空氣品質標準

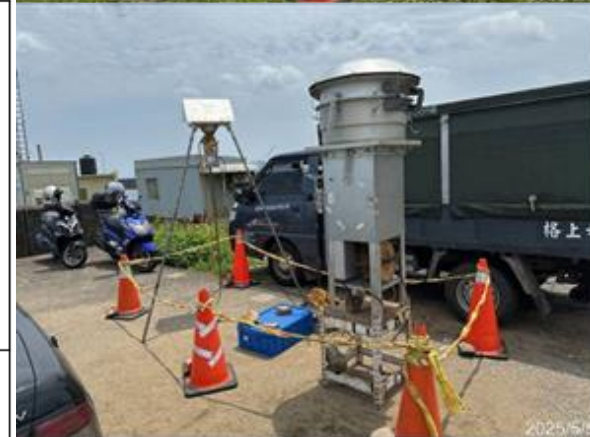
出水口測站

- 懸浮微粒除出水口測站108年11月份、111年11月份、112年11月份、113年1月份、3月份、11月份、114年3月份因受東北季風夾帶**境外污染物**、東北季風強勁而揚起出水口測站旁**沙灘微粒**以及**海鹽飛沫**影響，造成懸浮微粒**超標**外，其餘各測站測值均符合空氣品質標準。
- 112年5月份因受到**颱風外圍環流**影響，近海強風所造成之**海鹽飛沫**及揚起之出水口測站旁**沙灘微粒**影響造成懸浮微粒偏高。
- 101年5月14日公告空氣品質標準，109年9月18日及113年9月30日修正公告空氣品質標準

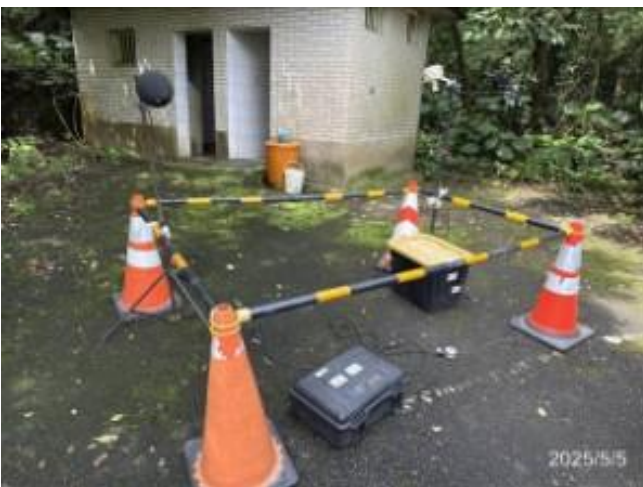
仁和宮

仁和宮偶爾會有超出環境音量標準，經查錄音檔發現其主要噪音源皆蟲鳴、蛙鳴及蟬鳴鳥叫等自然環境聲音導致。

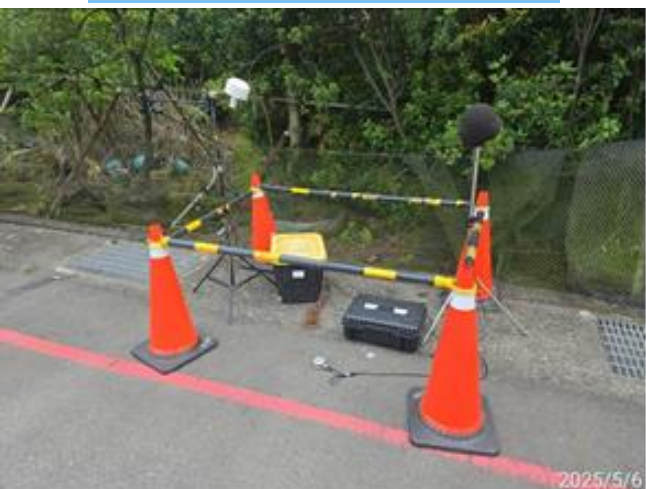
台二省道外環道與中山路

101年5月份台二省道外環道與中山路測站L<sub>日</sub>測值超過環境音量標準之原因係受金山地區廟會遊行的影響，與電廠作業活動無關
